RD 119. Retraitement en place au liant hydraulique routier ROC VDS entre Briot et Briot-La-Grange. L'humidification du matériau est réalisée directement dans la cloche du malaxeur. (©Colas)

La route départementale RD119, ancienne et à caractère local, relie Songeons à Grandvilliers. D'une longueur d'environ 16 km et d'une largeur de chaussée de 5,50 m, elle traverse un paysage verdoyant et vallonné. Les formations géologiques affleurantes sont de type argilo-limoneux, recouvrant un socle crayeux.

Diagnostic de la chaussée entre Briot et Briot-la-Grange

Un projet de deux lots de réhabilitation

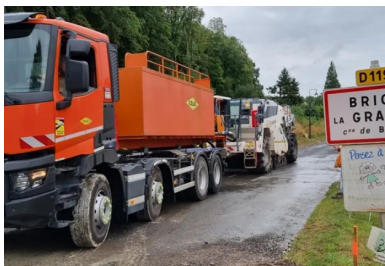
État de la RD119 avant les travaux. (©Colas)

Des fissures multiples, des nids-de-poule, du faïencage, des affaissements, des flaches et des omiérages sont observés. De plus, la chaussée est sujette à des accumulations d'eau de ruissellement pendant les périodes de précipitations ; elle souffre de caractéristiques géométriques (profil en travers, largeur) inadaptées à un itinéraire où le trafic, certes faible, de classe T5 (de 0 à 25 poids lourds par jour), devient important à certaines périodes de l'année (celle des récoltes, notamment).

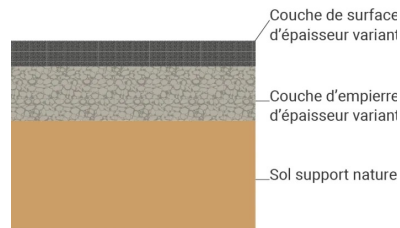
Figure 2. Coupe en travers-type de la chaussée existante.

Les investigations menées et la campagne de carottages effectuée ultérieurement par l'entreprise Colas (un carottage tous les 200 mètres) ont permis d'identifier la structure de la chaussée existante (nature et épaisseur des couches) (cf. fig. 2) :

> Une couche de surface de nature et d'épaisseur variables (de 10 à 15 cm), composée d'un empilement de couches bitumineuses (enduit superficiel, enrobé bitumineux) et comportant un fort taux de HAP (1260 ppm ou mg/kg) qui rend leur revalorisation à chaud impossible.

> Une couche d'empierrement granulaire, d'épaisseur variable (entre 30 et 40 cm).

> Un support naturel argilo-limoneux.
