France Ciment

Redémarrage d'un tapis

CONSIGNATION ÉLECTRIQUE D'UN TAPIS

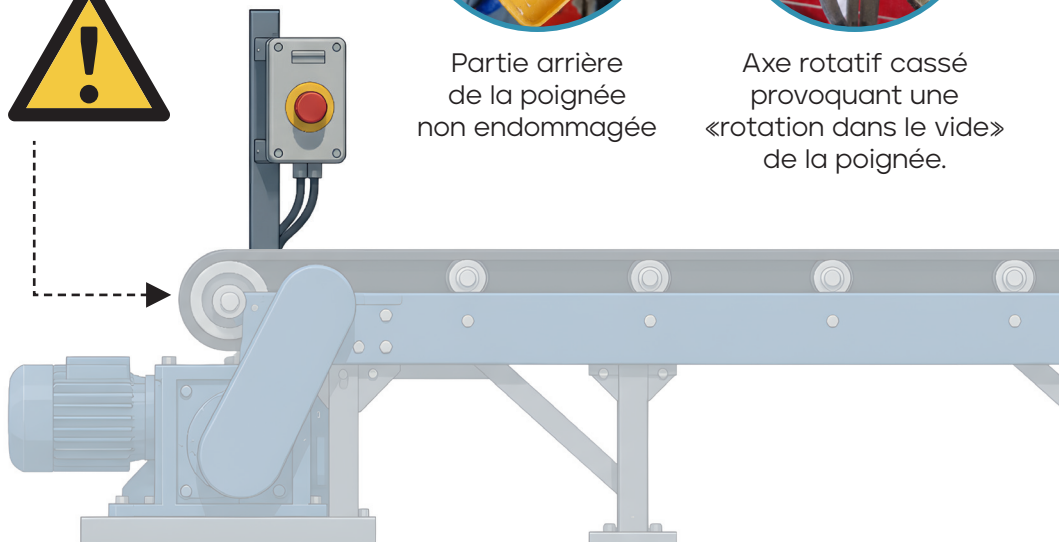
Partie arrière de la poignée non endommagée

Axe rotatif cassé provoquant une «rotation dans le vide» de la poignée.

À quel endroit ?	Tapis convoyeur.
Origine	Intervention de maintenance nécessitant une consignation électrique au niveau d'un interrupteur de proximité.
Déroulé	Pour intervenir en sécurité, l'équipe consigne électriquement le tapis avec l'interrupteur de proximité. Une fois la condamnation par cadenas réalisée, le chef de site effectue un test de redémarrage. Le tapis se remet alors en marche. Après analyse, il s'avère que la poignée de l'interrupteur est cassée à l'intérieur : vue de l'extérieur, l'anomalie est invisible.
Conséquences	● Situation dangereuse évitée grâce au test de vérification.

L'étape de vérification,

qui a correctement été réalisée par l'intervenant, a permis très certainement d'éviter le pire. Elle est la seule manière de s'assurer que la consignation est bien réalisée sur l'installation souhaitée.

- Lorsque la séparation de l'énergie électrique se réalise avec un ICV (Interrupteur à Coupure Visible), **s'assurer que la vitre en plexiglas soit propre**, de sorte à pouvoir vérifier le changement de position des dispositifs de coupure.
- Dans tous les cas, **procéder à un essai de démarrage** ou à un contrôle de l'absence de tension en aval du dispositif.
- Privilégier quand cela est techniquement possible, **la mise en place de boutons de test** à côté des dispositifs de coupure électrique.
