Reconstruction de la vallée de la Roya

Octobre 2023

CONSTRUCTION MODERNE

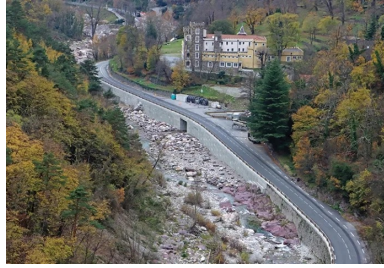
La route est désormais protégée et contenue par de nouveaux soutènements en béton : un mur poids et un ouvrage hydraulique préfabriqué.

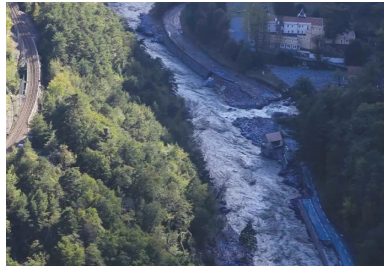
À Fontan, les brèches n° 19 et n° 20 sur la RD 6204, emportée sur 150 m.

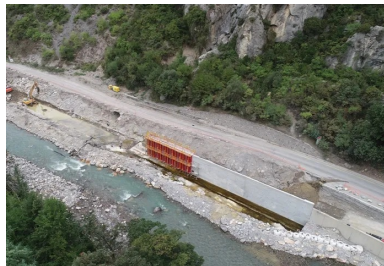
Saorge, RD 6204. Brèche n° 12 : réalisation d'un mur cantilever en béton coulé en place.

Technique la plus courante (brèches 11, 12, 13), les murs en **béton armé**, également appelés murs cantilever ou murs en L (**semelle** et voile), sont réalisés avec du béton coulé en place.

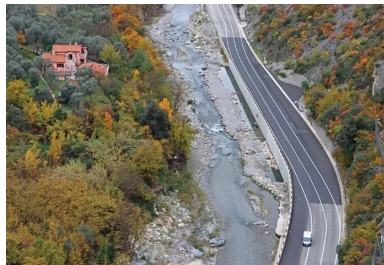
Saorge, RD 6204. Brèche n° 12 : réalisation d'un mur cantilever en béton coulé en place.

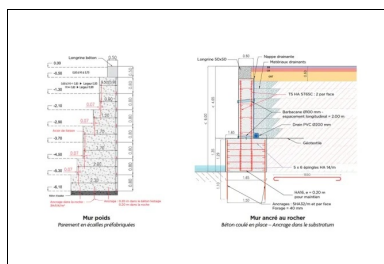
Différentes techniques de soutènement sur la RD 6204.

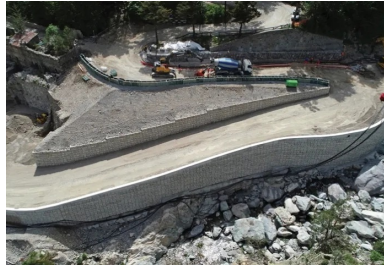
RD 91. Reconstruction des lacets du lac des Mesches avec des murs en remblais renforcés en RediRock® pour garantir une esthétique soignée.

Vu l'éloignement des centrales à béton, le béton arrivait parfois très ferme. La solution hybride des murs poids mixte de jet, qui sert à lester le mur et à apporter la stabilité du soutènement, avec des écailles préfabriquées pour l'esthétique du **parement** (brèches 19, 20, 21, 25, 26, 27 et bien d'autres encore). Pour garantir une esthétique soignée au niveau des lacets du lac des Mesches (RD 91), les murs de la brèche 21 ont utilisé des parements RediRock®.

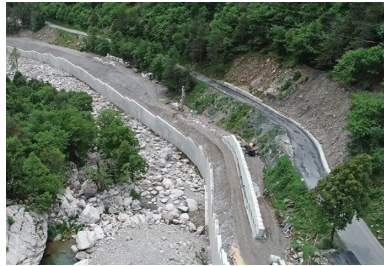
RD 91. Brèches n° 2 et 3 : réalisation d'un mur cantilever en béton coulé en place (8 m de haut) surmonté d'un deuxième mur en ModBloc® (mur poids en blocs béton préfabriqués).

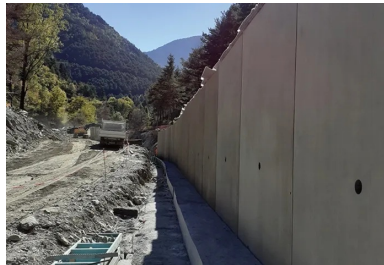
Mur Chapsol pour la brèche n° 72.

Les murs Chapsol sont des murs en L entièrement préfabriqués en usine, associés à des écailles préfabriquées en béton de type Chapsol. En raison de l'éloignement et de l'altitude, ils ont été principalement réalisés au nord de Tende (brèches 72, 73, 74, 75) et un peu au sud pour continuer les travaux au cours de l'hiver 2021/2022.

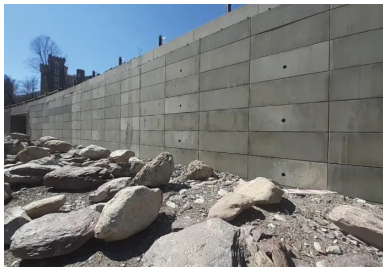
Mur poids en écaillies préfabriquées pour la brèche n° 19.

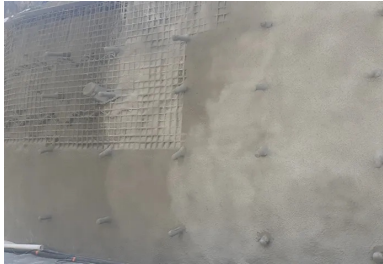
Paroi clouée, brèche n° 40.

La technique des parois clouées en **béton projeté** (brèches 39, 40 et 41) consiste à propulser le béton sous forme de jet. Cette technique traditionnelle permet de réaliser les formes les plus complexes ou difficiles d'accès.

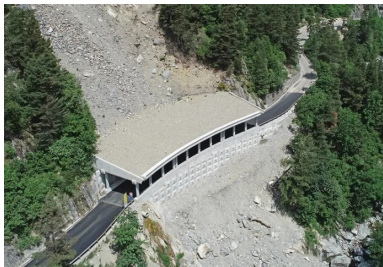
Paravalanche RD 91. La galerie paravalanche combine des éléments préfabriqués et du béton coulé en place.

La même RD 91 présentait un risque élevé de chutes de blocs, notamment au niveau de la brèche béante 25, éventrée sur 60 m de long. Pour se prémunir vis-à-vis des écoulements, la mission lance un marché de conception-réalisation d'une galerie paravalanche réalisée par NGE GC. En raison du contexte (faible emprise chantier, topographie, altitude, distance, éboulements...), cet ouvrage combine l'usage d'éléments préfabriqués (butons parasismiques, poutres aux extrémités de la traverse supérieure...) et du **béton coulé** en place. Cette hybridation a permis de gagner un mois de délai sur le **planning** de réalisation. Structuellement, la galerie est bordée en amont et en aval par deux murs de soutènement, l'un et l'autre reposant sur des longrines profondes sur micropieux. Des poteaux soutiennent la traverse supérieure qui protège la route des chutes de blocs.

- **Béton** : 660 m³
- **Armatures HA** : 120 t
- **Micropleux** : 520 ml
- **Barres d'ancrage** : 1 404 ml
- **Coût** : 5,2 M€ TTC
