Reconstruction de la vallée de la Roya

Octobre 2023

En octobre 2020, la tempête Alex a détruit des routes et isolé des villages. Malgré l'urgence et les défis techniques, les travaux ont été réalisés dans une logique de résilience sur le long terme.

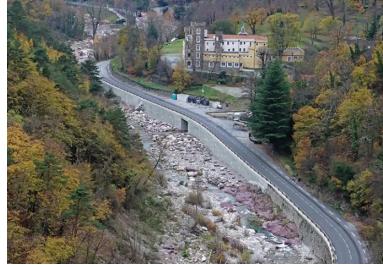
La route est désormais protégée et contenue par de nouveaux soutènements en béton : un mur poids et un ouvrage hydraulique préfabriqué.

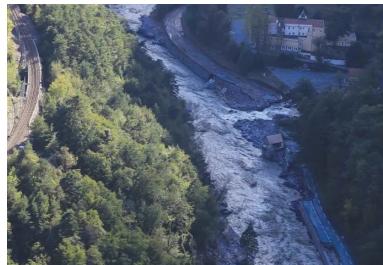
À Fontan, les brèches n° 19 et n° 20 sur la RD 6204, emportée sur 150 ml.

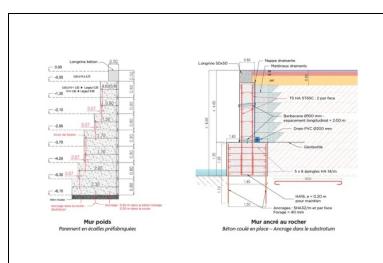
Différentes techniques de soutènement sur la RD 6204.

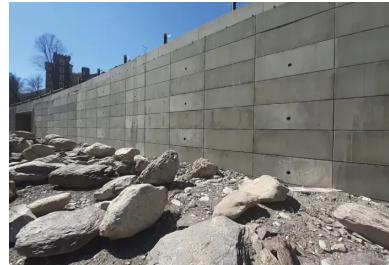
Mur poids en éclisses préfabriquées pour la brèche n° 19.

Vu l'éloignement des centrales à béton, le béton arrivait parfois très ferme. La solution hybride des murs poids mixe ce béton non structurel, qui sert à l'estomper et à apporter la stabilité du soutènement, avec des écaillles préfabriquées pour l'esthétique du **parement** (brèches 19, 20, 21, 25, 26, 27 et bien d'autres encore). Pour garantir une esthétique soignée au niveau des lacets du lac des Mesches (RD 91), les murs de la brèche 21 ont utilisé des parements RediRock®.

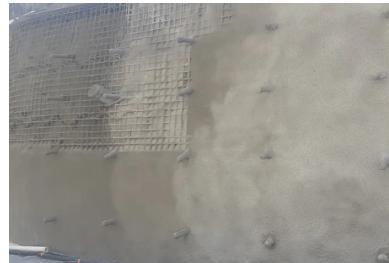
Paroi clouée, brèche n° 40.

La technique des parois clouées en **béton projeté** (brèches 39, 40 et 41) consiste à propulser le béton sous forme de jet. Cette technique traditionnelle permet de réaliser les formes les plus complexes ou difficiles d'accès.

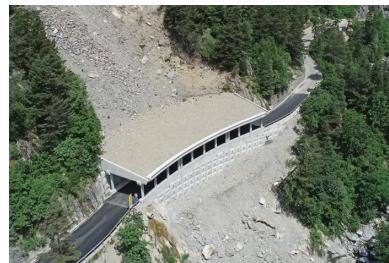
Paravalanche RD 91. La galerie paravalanche combine des éléments préfabriqués et du béton coulé en place.

La même RD 91 présentait un risque élevé de chutes de blocs, notamment au niveau de la brèche bâinte 25, éventrée sur 60 m de long. Pour se prémunir vis-à-vis des écoulements, la mission lance un marché de conception-réalisation d'une galerie paravalanche réalisée par NGE GC. En raison du contexte (faible emprise chantier, topographie, altitude, distance, éboulements...), cet ouvrage combine l'usage d'éléments préfabriqués (butons parasismiques, poutres aux extrémités de la traverse supérieure...) et du **béton** coulé en place. Cette hybridation a permis de gagner un mois de délai sur le **planning** de réalisation. Structuralement, la galerie est bordée en amont et en aval par deux murs de soutènement, l'un et l'autre reposant sur des longrines préfondées sur micropieux. Des poteaux soutiennent la traverse supérieure qui protège la route des chutes de blocs.

- **Béton** : 660 m³
- **Armatures HA** : 120 t
- **Micropieux** : 520 ml
- **Barres d'ancrage** : 1 404 ml
- **Coût** : 5,2 M€ TTC
