## Déviations de Mussidan : une couche de forme traitée au liant hydraulique

Mars 2018

**Située entre Bergerac et Angoulême, la petite commune de Mussidan a bénéficié d'importants travaux pour son contournement routier à la dernière rentrée. Pour permettre de réaliser les derniers kilomètres de la nouvelle voie, Colas a réalisé une couche de forme traitée au liant hydraulique à 5 % : 800 tonnes de liants mis en œuvre en quatre jours.**

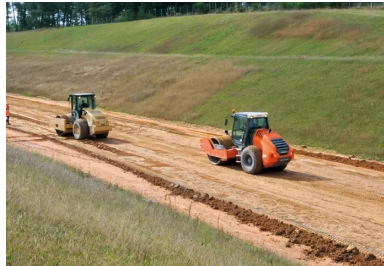
Neuf passes de cylindre vibrant ont été nécessaires pour obtenir la portance souhaitée (T2). Trafic attendu : 200 poids lourds par sens et par jour.

Puis le cylindre vibrant et le compacteur à pneus achèvent la mise en forme. Objectifs : une bonne compacité et, à terme, la portance visée (T2). « Nous avons préconisé neuf passes de cylindre vibrant et deux passes de compacteur à pneus », commente encore Anaïs.

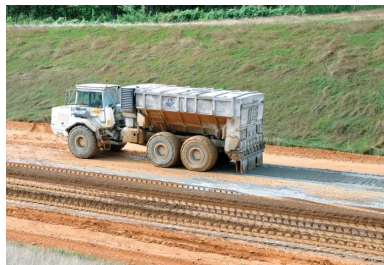
En quatre jours, 800 tonnes de liants Rolac Flex de Lafarge, provenant de l'usine d'Angoulême, ont été mises en œuvre.

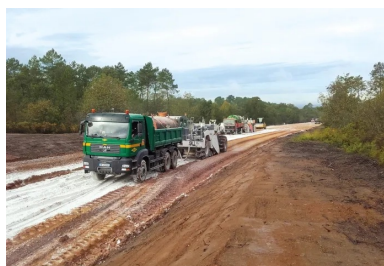
Sur l'emprise de la future voie, les étapes classiques du traitement se succèdent. Le sol ayant été préalablement décapé et mis en forme pour respecter le profil en long, la teneur en eau est vérifiée et éventuellement rectifiée. Puis les deux épandeurs de liants entrent en action, rapidement suivis par les deux malaxeurs agissant en parallèle.

Sur l'emprise de la future voie, les étapes classiques du traitement se succèdent. Le sol ayant été préalablement décapé et mis en forme pour respecter le profil en long, la teneur en eau est vérifiée et éventuellement rectifiée. Puis les deux épandeurs de liants entrent en action, rapidement suivis par les deux malaxeurs agissant en parallèle. En quatre jours, 800 tonnes de liants provenant de l'usine d'Angoulême, vont être ainsi mises en œuvre.

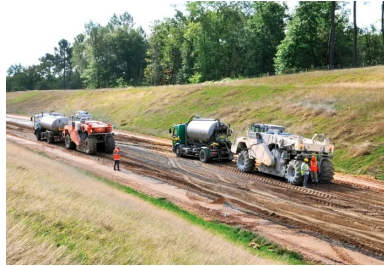
Le traitement a été effectué sur 35 cm de profondeur et 14 m de largeur.

« Aujourd'hui, nous commençons le traitement au liant hydraulique de la couche de forme. Nous allons traiter sur 35 cm de profondeur et 14 m de largeur, à raison de 5 % de liant. Cette opération va durer quatre jours pour traiter les 2,55 km de la future voie. »
