France Ciment

# Brûlures

## RINGARDAGE D'UN CYCLONE

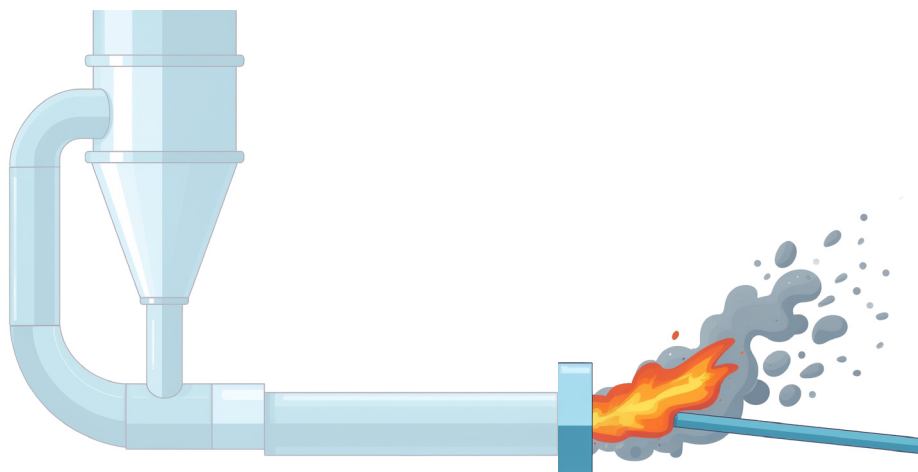
### Accident

Matière chaude  
qui sort subitement  
du cyclone

À quel endroit ?	Cyclone
Origine	Dépression anormale à la base du cyclone constatée en salle centrale après la mise en farine du four.
Déroulé	L'opérateur de fabrication accompagné de son collègue en poste démonte la prise de dépression, afin de visualiser l'écoulement de matière. Constatant qu'elle est bouchée, il décide d'utiliser un ringard pour la déboucher. A ce moment-là, de la matière chaude (à 800°C) sort subitement. Elle rentre dans la manche gauche de sa veste et vient lui effleurer la tempe et l'oreille gauche.
Conséquences	● <b>Brûlure à l'avant-bras et au visage.</b>

**Respecter les consignes de sécurité** prévues pour les opérations de ringardage.

**Porter les EPI adaptés,** EPI ringardage matière chaude dans le cas présent, et non pas la tenue de travail habituelle.
