RD 119. Retraitement en place au liant hydraulique routier ROC VDS entre Briot et Briot-La-Grange. L'humidification du matériau est réalisée directement dans la cloche du malaxeur. (©Colas)

La route départementale RD119, ancienne et à caractère local, relie Songeons à Grandvilliers. D'une longueur d'environ 16 km et d'une largeur de chaussée de 5,50 m, elle traverse un paysage verdoyant et vallonné. Les formations géologiques affleurantes sont de type argilo-limoneux, recouvrant un socle crayeux.

Diagnostic de la chaussée entre Briot et Briot-la-Grange

Un projet de deux lots de réhabilitation

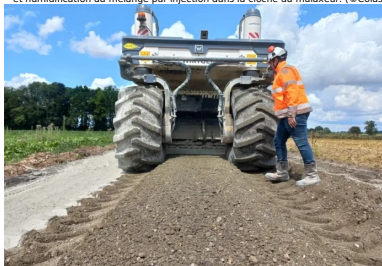
Aspect du matériau retraité après le passage du malaxeur. (©Colas)

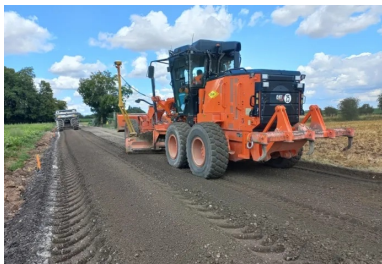
Le retraitement au LHR est suivi par un nivellement et la mise au profil du matériau. (©Colas)

Il est procédé au réglage selon le profil prévu, avant l'intervention finale des compacteurs. Sur le poste de compactage, un compacteur à billes de type V4 densifie le matériau, puis un compacteur à pneus, lesté à 3 t par roue, en assure la bonne fermeture en surface ainsi que la finition. Le nombre de passes des compacteurs a été déterminé, au démarrage du chantier, sur une planche d'essais pour atteindre la masse volumique Proctor modifié.

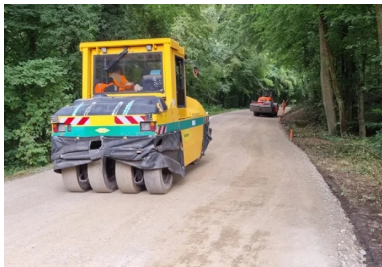
Un atelier de compactage en action. (©Colas)

« La qualité de compactage (q_2) est vérifiée par des essais fréquents de densité en place, mesurée à l'aide d'un gamma-densimètre », précise Freddy Muyschond, adjoint opérationnel de la région Champagne-Ardenne-Picardie de l'entreprise Colas.

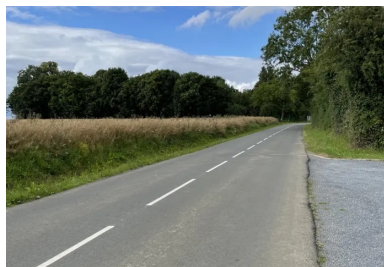
Réhabilitation de la RD119 achevée. (© Fenêtre sur cour)

« À l'issue de trois jours de travaux de retraitement de chaussée et de sept jours de mûrissement pour obtenir les performances requises, le tronçon retraité a été recouvert par une couche de roulement de type BBSG classe 3 sur une épaisseur de 6 cm. Après des travaux de mise à niveau des accotements et des fossés et la réalisation de la signalisation horizontale et verticale, le chantier a été rouvert à la circulation conformément au planning initialement prévu », conclut Loïc Bastard, directeur technique adjoint de Colas France - Territoire Nord-Est.
