France Ciment

# Brûlure

## CONTRÔLE VISUEL HUBLLOT

#### **Coup de pression dans le four**

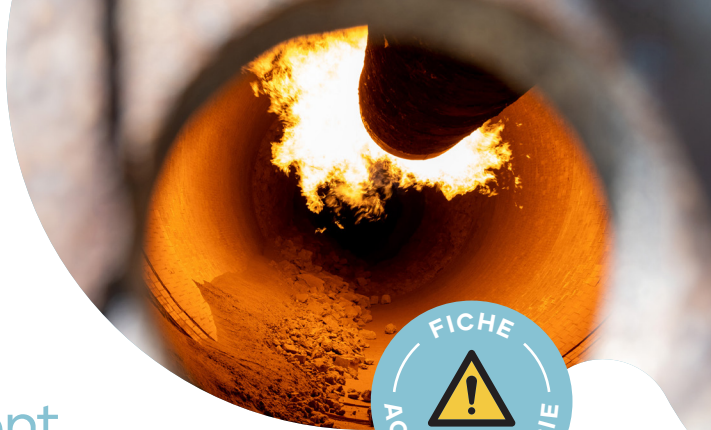
qui a entraîné une projection de gaz chauds au niveau du hublot de la tuyère.

À quel endroit ?	Hublot de la tuyère
Origine	Coup de pression
Déroulé	Après un arrêt du four de deux heures, et avant redémarrage (la flamme n'était pas encore rallumée), la victime réalisait un contrôle visuel au niveau du hublot de la tuyère (nez du four, capot de chauffe), lorsqu'un coup de pression s'est produit. La victime a reçu des gaz chauds au niveau de la tête, malgré le port de ses protections individuelles et l'utilisation de l'écran métallique. Les gaz chauds sont venus «envelopper» et contourner la tête et l'écran portable, et brûler la victime par l'arrière. Elle a bénéficié de soins pour refroidir et soulager les brûlures superficielles.
Conséquence	● Brûlures au premier degré au niveau de la nuque.

Le hublot de contrôle visuel de la tuyère four n'est pas équipé de vitre de protection.

### Équipement d'un clapet mécanique et d'une vitre de protection

idéalement teintée et montée de façon étanche sur le hublot.

En l'absence de vitre de protection, ou lors d'une opération de nettoyage de l'ensemble clapet/vitre du hublot, **l'opérateur doit être équipé d'un équipement aluminisé complet** (cagoule, manteau et gants anti feu).
