**Dans les Hauts-de-France, l'Oise recourt régulièrement au retraitement en place au liant hydraulique routier pour l'entretien de ses 3 800 km de routes départementales.
Exemple récent : le chantier de la RD85 à Chelles.**

Situation

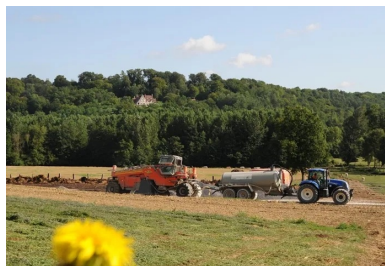
Technique éprouvée, le retraitement en place au LHR combine intégration écologique et respect du site, en évitant notamment l'extraction et la mise en décharge des matériaux pollués par une noria de camions
