Durable et 100 % local, le premier giratoire en béton de référence de l'Isère

Mars 2021

Le premier giratoire en chaussée béton de l'Isère a été achevé le 20 novembre 2020. Le Département a souhaité expérimenter un ouvrage à la durabilité renforcée, destiné à résoudre la problématique de la sollicitation accélérée des giratoires en enrobé en cas d'important trafic de poids lourds. Après Pérouges dans l'Ain, en 2018, cette solution durable et 100 % locale a fait son chemin en Isère.

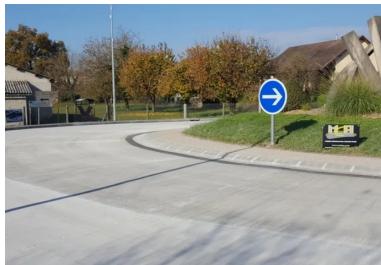
Le nouveau giratoire à trois branches situé à la sortie nord de Montalieu-Vercieu.

Principale « victime » de ce trafic : le giratoire à trois branches en enrobé, situé à la sortie nord de Montalieu-Vercieu, sur le territoire de la commune voisine de Porcieu-Amblagnieu. Construit il y a une trentaine d'années, l'ouvrage présentait des stigmates d'usures avancées malgré des travaux d'entretien réguliers : ondulation du revêtement bitumineux ; arrachement des granulats en surface ; faîencage.

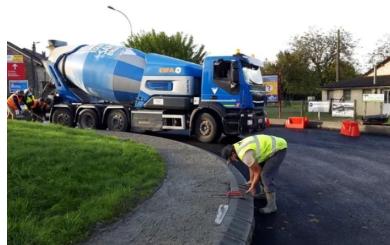
Le giratoire a été doté de nouvelles bordures dont les fondations ont été renforcées pour éviter les retournements.

« Spie Batignolles-Favier a mis en place de nouvelles bordures dotées de fondations renforcées, car, sur les giratoires classiques, elles s'arrachent régulièrement. Nous souhaitons que la durabilité des bordures soit en phase avec l'espérance de vie de l'ouvrage en béton », précise Richard Andréosso, le responsable de la filière Route à la direction du Haut-Rhône dauphinois de l'Isère.

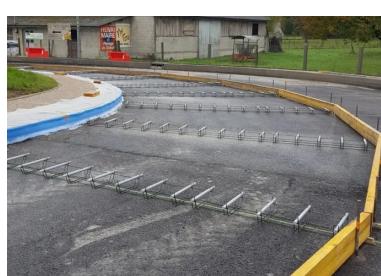
Après l'homogénéisation de la fondation en GB, l'entreprise a procédé à l'installation des coffrages et des paniers de goujons, conformément au plan de calepinage.

Les fers de liaison et les goujons métalliques (quelque 2 147 goujons au total, d'une longueur de 0,45 m et d'un diamètre de 25 mm, avec un revêtement antiadhérent de 0,5 mm, espacés tous les 30 cm) ont été disposés sur des supports et fixés sur la grave-bitume, à mi-hauteur des dalles et à cheval sur les joints transversaux, selon le **calepinage** prévu.

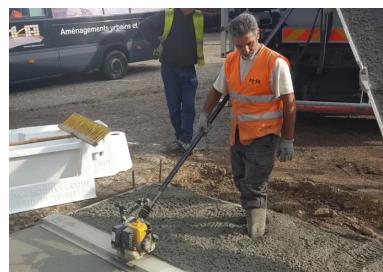
Le béton pompé a été réparti et étale manuellement, puis vibré à la règle vibrante pour assurer son bon serrage.

« Une fois le béton pompé, nous l'avons travaillé par vibration externe à la **règle vibrante** pour bien le fermer et ainsi assurer la résistance et la classe d'exposition, précise encore Sylvain Bayon de MCA. Nous n'avons fait que très peu de vibrations à cœur, à l'aiguille vibrante, essentiellement dans les endroits difficiles comme les pieds de **coffrage**. Si l'on vibre trop avec une formule pompable (S2-S3), le risque est de créer un problème de tenue du béton. Nous n'avons pas eu besoin d'utiliser du très gros matériel : la règle vibrante classique s'est révélée être une bonne méthodologie. Le savoir-faire de nos hommes a fait le reste. Le **nivellement** et la

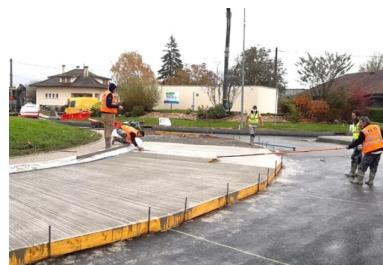
Le balayage, une étape cruciale pour obtenir une bonne PMT, gage d'adhérence sur le long terme pour les véhicules.

Dernier aspect et non des moindres : la profondeur moyenne de texture (PMT), qui permet de quantifier la macrotexture et qui détermine l'adhérence des véhicules. Sur un giratoire en chaussée **béton**, cette PMT résulte du balayage effectué à la surface du béton fraîchement coulé. Ce balayage texture la surface en y imprimant des stries. La régularité et la forme de ces stries peuvent varier selon le balai utilisé et l'aspect final recherché. « *Cela a constitué un autre point de vigilance très important, se souvient Sylvain Boyon de MCA. Avec un balayage fin, nous obtenions une PMT proche de celle d'un BBSG. Mais après dix ou quinze ans de circulation sur l'ouvrage, le risque était de perdre en adhérence. Il nous a fallu réaliser plusieurs essais en phase préparatoire pour trouver le bon type de balayage, légèrement plus grossier, tout en restant régulier et esthétique pour garantir une PMT à long terme. Le laboratoire routier du Département nous a accompagnés dans cette démarche.* »

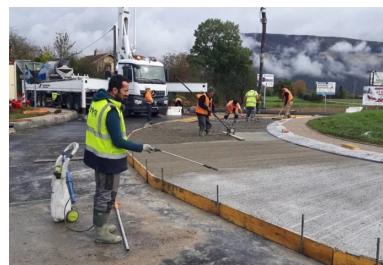
La protection du béton a été assurée par un produit de cure qui a été pulvérisé immédiatement après le traitement de surface.

Un produit de cure a été immédiatement pulvérisé sur le **béton**, après sa mise en œuvre, pour éviter sa dessication.

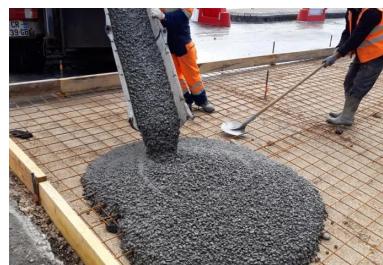
Réalisation des dalles de transition.

Comme son prédecesseur, le nouveau giratoire de Montalieu-Vercieu comporte trois branches. L'entrée de chacune d'entre elles, juste avant l'anneau en béton, concentre les zones de freinage et de réaccélération des poids lourds. Dans ces aires soumises à de fortes contraintes, une dalle de transition (également en béton goujonné) a été réalisée. « *Il s'agissait d'un des points de vigilance les plus importants du chantier* », souligne Sylvain Boyon de MCA. D'une longueur totale de 1,30 m, ces dalles de transition ont chacune une épaisseur qui décroît de 23 à 10 cm pour former un talon. Destinées à être recouvertes par de l'enrobé, comme le prolongement de la chaussée, elles assurent un raccordement robuste, qui transfère progressivement les efforts exercés par les poids lourds. Cela réduit ainsi les risques de **déformation** de l'enrobé en limite de béton, qui conduirait à l'apparition d'une marche et d'épaufrures. Un angle de 10 degrés par rapport à la rive de chaussée permet de limiter l'effet **dynamique** simultané du trafic sur le joint.
