Durable et 100 % local, le premier giratoire en béton de référence de l'Isère

Mars 2021

Le premier giratoire en chaussée béton de l'Isère a été achevé le 20 novembre 2020. Le Département a souhaité expérimenter un ouvrage à la durabilité renforcée, destiné à résoudre la problématique de la sollicitation accélérée des giratoires en enrobé en cas d'important trafic de poids lourds. Après Pérouges dans l'Ain, en 2018, cette solution durable et 100 % locale a fait son chemin en Isère.

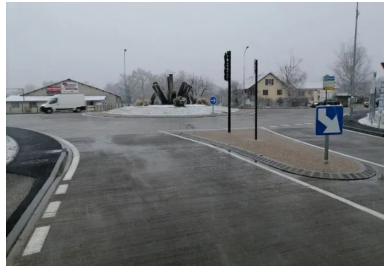
Le chantier du nouveau giratoire de Montalieu-Vercieu a pris fin le 16 novembre 2020, soit seulement deux semaines après la fin de la mise en œuvre du béton.
