Dossier technique "Murs et enduits" - Revêtements extérieurs - Entretien et réparation (17)

Le dossier technique « Murs et enduits » élaboré par la LCA-FFB et ses partenaires rappelle que la conception des murs dépend de plusieurs paramètres extérieurs (qualité du sol, zone sismique, zone de vent ...) qu'il conviendra de prendre en compte en plus des préconisations avancées. Basés sur les fiches pratiques du Syndicat National des Mortiers Industriels (SNMI), on aborde ici l'entretien et la réparation en cas d'apparition des phénomènes de carbonatation, d'efflorescences ou de spectres.

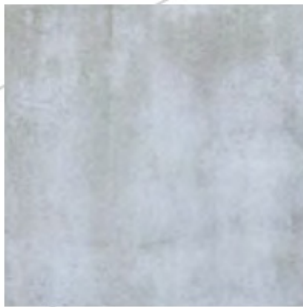
Carbonatation

Un phénomène naturel

Ce sont des efflorescences blanchâtres primaires, constatées à la surface des enduits minéraux teintés, dans les heures ou les jours qui suivent l'application.

Elles affectent uniquement l'aspect esthétique du parement par un voile en surface. Ceci est d'autant plus visible que la teinte est soutenue.

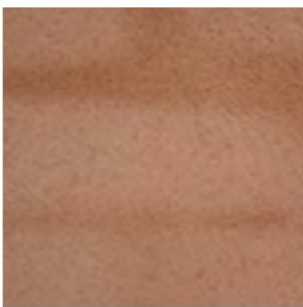
Spectres

Un spectre de joint se manifeste au droit des joints par une couleur d'enduit plus claire ou plus foncée que sur les blocs maçonnés. L'apparition de ces spectres est un phénomène physique qui peut être temporaire ou plus ou moins permanent.

Il peut se produire en toute période et peut être visible dans les jours ou les semaines qui suivent la réalisation de l'enduit ou alors après une période beaucoup plus longue pouvant atteindre plusieurs mois après cette réalisation. Il se voit surtout après un changement de température, avant ou après une période de pluie.

C'est le résultat d'un « ressuyage » dû à l'élimination de l'humidité dans les murs.
