## RD90 : un retraitement en place au liant hydraulique « vert », ciblé et phasé

**Dans la Somme, Colas a réalisé, au printemps, la cinquième et dernière phase de réhabilitation de la RD90 : une intervention respectueuse de l'environnement, minutieusement phasée et parfaitement réalisée !**

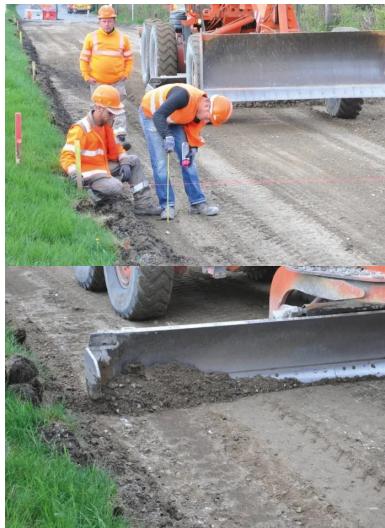
Prise de mesure de la hauteur de la chaussée retraitée avant réglage.

Le réglage s'effectue à - 14 cm du niveau initial de la future chaussée, ce qui nécessite plusieurs passages de la nivelleuse.

Il s'effectue à 14 cm du niveau fini de la future chaussée, nécessitant le passage de la nivelleuse à plusieurs reprises, avant celui du compacteur vibrant. Une fois que le traitement a fait prise, des couches successives de matériaux bitumineux seront mises en œuvre sur une épaisseur de 14 cm. « Nous avions prévu trois jours de traitement, mais nous aurons sans doute terminé auparavant, compte tenu du bon avancement du chantier, se félicite Richard Watiau, le chef de chantier de Colas. La chaussée sera réceptionnée d'ici à une quinzaine de jours par le laboratoire départemental, après l'écoulement de la période de prise. » Précision de Stéphane Dordain, contrôleur des travaux au département de la Somme : « Préalablement, nous avions fait déplacer par ERDF un **câble** électrique de 20 000 V pour ne pas gêner la marche des travaux et pour ne faire courir aucun risque aux équipes présentes sur le chantier. »
