## Le BAC : la solution robuste et durable pour une voie de bus à fort trafic

Décembre 2018

À Nancy, la rue Raugraff, dédiée aux transports en commun, enregistre un important trafic de bus. Quatre ans après sa précédente rénovation en pierre naturelle, la voie présentait déjà de nouvelles dégradations. Cette fois, la métropole du Grand Nancy a opté pour une solution robuste et durable : le **béton armé continu (BAC)**.

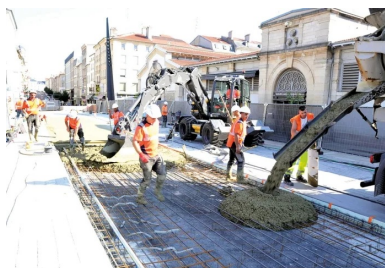
Le béton est délivré directement à la goulotte, puis réparti sur une épaisseur de 21 cm.

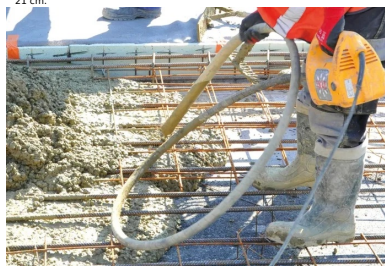
Une aiguille vibrante est utilisée pour chasser les bulles d'air et assurer une bonne compacité.

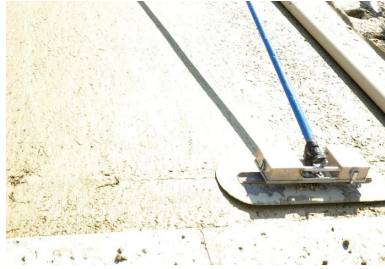
Utilisation d'une taloche à long manche.

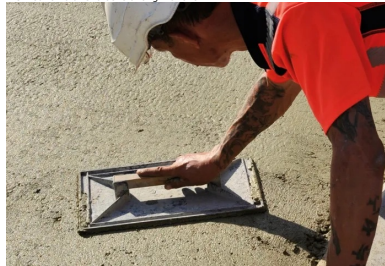
La talochage fin a été réalisé à la main.

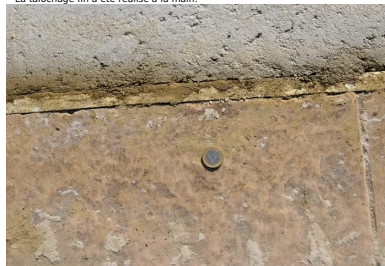
Détail après talochage fin.

Finalement, le choix s'est arrêté sur un **béton coloré** avec des effets de texture, en l'occurrence une

alternance de surfaces poncées et bouchardés reprenant le concept et les motifs déployés sur la place Charles-III, la teinte beige clair (avec traitement de surface et utilisation d'un fixateur) se rapprochant le plus possible de la coloration des pavés situés sur la place. Les Bâtiments de France ont donné leur feu vert.

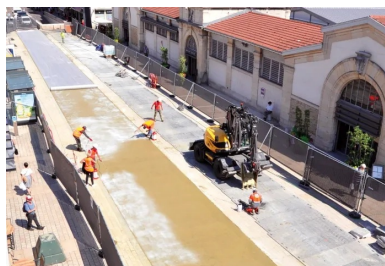
Du premier plan à l'arrière-plan, les différentes étapes du chantier : lissage, pulvérisation du produit de cure, déploiement du géotextile.

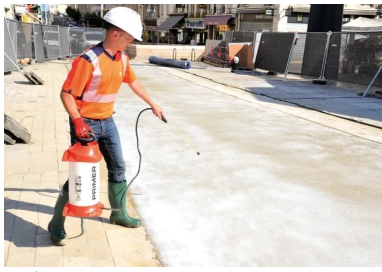
Pulvérisation du produit de cure (Pieri Easy Cure).

Une fois le béton lissé, un produit de cure (Pieri Easy Cure) est immédiatement pulvérisé à sa surface.

« L'utilisation de ce type de solution aqueuse est indispensable en toutes circonstances pour éviter la dessiccation ou l'évaporation trop rapide, tout en assurant une bonne prise du béton, insiste le **conducteur de travaux** de LOR TP. C'est d'autant plus nécessaire aujourd'hui, car il fait très beau avec une température estivale de 31 °C ce matin et de 33 °C prévue cet après-midi. » Un **géotextile** humidifié pour renforcer la cure.

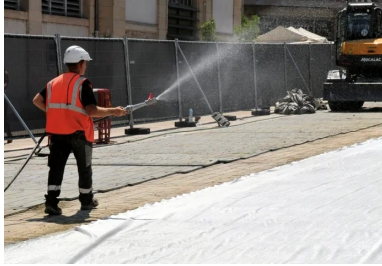
Un géotextile est déployé pour protéger la nouvelle chaussée. But - renforcer encore la prise du béton. Il sera arrosé toutes les heures jusqu'au soir.

11 h 17, le 19 juillet. La dernière des 11 touppies mobilisées pour le chantier BAC de la rue Raugraff arrive. Il reste moins de 10 mètres linéaires à couler et à lisser. À l'autre bout de la voie, un géotextile a commencé à être déployé pour recouvrir l'ensemble de la nouvelle chaussée. But de cette couverture : limiter l'évaporation et renforcer l'effet du produit de cure alors que le beau temps règne sur Nancy. Cette « couverture » sera humidifiée toutes les heures jusqu'au soir.
