RD70 : des poutres Maces pour un élargissement sous circulation, rapide et « vert »

Novembre 2019

Pour rénover et élargir 2 700 mètres de la RD70, étroite et détériorée par un important trafic de poids lourds généré par un centre d'enfouissement de déchets, le département de l'Allier a choisi d'utiliser la technique des poutres Maces. Une parfaite réussite, menée selon un planning exigeant et qui préserve l'environnement en réduisant significativement terrassements et transports de matériaux.

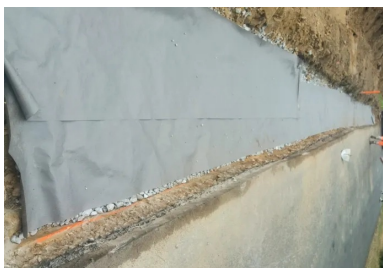
Une base drainante de 20 cm a été constituée en fond de fouille. Elle a été réalisée en matériaux drainants de granulométrie 20/40 et placés dans un géotextile anticontaminant (chaussette). Elle a facilité l'essorage du Maces.

La sensibilité à l'eau des sols supports a imposé la réalisation d'un assainissement efficace afin de garantir la pérennité des arases. Le département de l'Allier a opté pour une substitution par une base drainante sur 20 cm, réalisée en matériaux drainants de granulométrie 20/40 et placés dans un géotextile anticontaminant (chaussette). De plus, cette base drainante, se situant en fond de fouille, a facilité l'essorage du Maces.

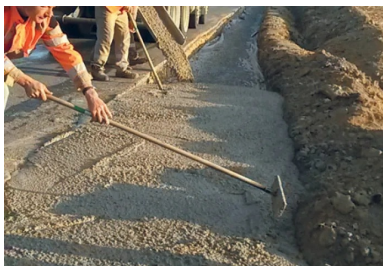
Les premières poutres Maces (40 cm d'épaisseur) ont été réalisées à compter de début septembre 2018. La mise en œuvre s'est effectuée par simple versement dans la fouille depuis les toupies, suivi d'un traitement manuel léger et d'une finition au râteau.

Les premières poutres Maces (40 cm d'épaisseur, largeur variant de 30 cm à 2 m) sont réalisées à compter du début du mois de septembre 2018 (du 7 septembre à fin octobre). La mise en œuvre s'effectue par simple versement depuis les toupies dans la fouille, suivi d'un traitement manuel léger qui dépend de l'état de surface souhaité. La finition a été réalisée au râteau, permettant ainsi une remise en circulation en sécurité et n'influençant pas la qualité de la couche de roulement future (BBSG sur 6 cm précédé d'un reprofilage en grave-bitume). L'agitation de gauche à droite de la goulotte de la toupie facilite la mise en place du matériau,
