Novembre 2021

**Les travaux d'extension de la station d'épuration de Breuil-le-Vert (Oise) comprennent la construction d'une nouvelle filière de traitement des eaux usées. Les trois bassins principaux nécessaires au fonctionnement du processus sont conçus pour résister aux effluents chimiques les plus agressifs. À cet effet, ces ouvrages structurels parfaitement étanches sont constitués d'un béton spécialement formulé.**

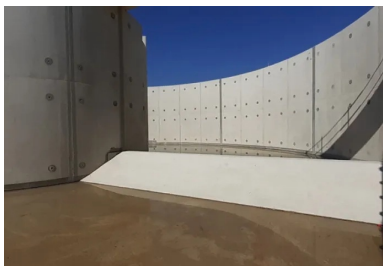
Les bétons des bassins de la station d'épuration sont formulés pour pouvoir résister aux attaques chimiques des effluents en cours de traitement.

Les effluents qui circulent dans les différents bassins de la station d'épuration sont chargés de produits - nitrates, phosphates, sulfates... - chimiquement très agressifs. C'est pour cela que la totalité des bétons des bassins correspond à une classe de résistance C40/50, une classe d'exposition XA3 (agressivité chimique élevée) et intègre un ciment de type CEM III PM ES. « Contenant peu de clinker, ce ciment dispose d'une faible chaleur d'hydratation, ce qui permet de limiter la montée en température du béton lors de sa prise et améliore la maîtrise des risques d'apparition de désordres structurels (de type RSI) à terme, décrit Alain Dangleterre. La contrepartie technique est que sa prise est plus lente. En revanche, il dispose d'une teinte plus claire qu'un ciment classique, ce qui constitue un atout esthétique pour ces ouvrages exposés à la vue de tous. »

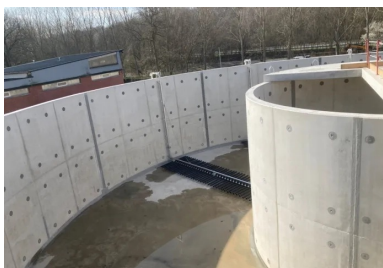
Les voiles des bassins ont été réalisés à l'aide d'un outil coffrant circulaire fabriqué sur mesure. Les rayons de courbure de chacun des bassins étant différents, le coffrage était réglé pour épouser précisément les courbes.

Puis les voiles circulaires des bassins ont pu être réalisés : « *Nous avons utilisé un unique outil coffrant circulaire fabriqué sur mesure. Il est cintrable et peut s'adapter à chacun des rayons de courbure des bassins, précise Mathieu Cordonnier. Nous aurions pu fabriquer un outil coffrant complet permettant de couler les voiles en une fois, mais nous aurions alors été confrontés à la problématique du retrait du béton sur un ouvrage monolithique, qui peut créer des fissures dommageables.* » Pour limiter le retrait résiduel global de l'ouvrage et maîtriser le processus de fissuration, c'est le coulage par plots qui a été privilégié. « *Cette méthodologie permet à chaque élément coulé en place de faire librement son premier retrait sur les 6 premiers jours. Celui-ci peut alors ensuite être compensé par le coulage du plot suivant* », poursuit Mathieu Cordonnier.

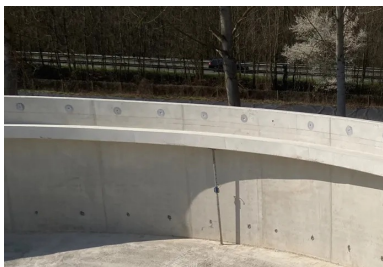
Les radiers de chaque bassin ont été coulés en une fois. Ils sont fondés sur des pieux en béton de grande capacité portante, réalisés selon la technique du refoulement de type INSER ©

Compte tenu de la faible cohérence des terrains rencontrés, c'est la technique des pieux à refoulement vissés moulés de type INSER © qui a été privilégiée. Il s'agit d'un pieu moulé dans le sol, réalisé à l'aide d'une tarière spécifique qui pénètre dans le sol par un effet de refoulement latéral du sol. « *Contrairement aux techniques de pieux traditionnelles, le sol n'est pas extrait lors de la mise en œuvre, il est "poussé" et comprimé sur les côtés par l'outil* », précise le directeur des travaux.

Dans le détail, le principe de réalisation du pieu à refoulement est le suivant : le forage est d'abord effectué jusqu'à la profondeur finale à atteindre. Puis, le béton est pompé par l'âme centrale de l'outil tandis que l'outil est remonté : le béton occupe alors l'empreinte cylindrique laissée par l'outil tout au long du mouvement ascendant. « *Les avantages principaux de ce procédé de fondations profondes sont au nombre de trois : la mise en œuvre est très rapide, il permet de ne pas surconsommer de béton, et la faible quantité de déblais produite limite les coûts d'évacuation* », synthétise Alain Dangleterre.

À la réalisation des pieux a succédé celle du génie civil des bassins. La première étape a consisté à couler les trois radiers, d'une épaisseur uniforme de 40 cm. « *Les bétons des radiers ont été mis en œuvre en un seul coulage, par pompage, le plus important représentant un volume de 258 m<sup>3</sup>* », précise Jamel Bentayeb, chef de chantier pour Eiffage Génie Civil.

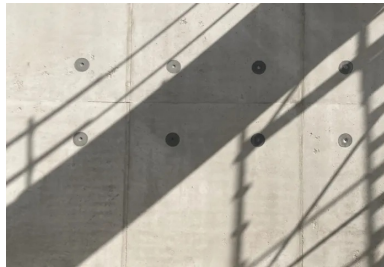
Le ciment des bétons des bassins contient une faible proportion de clinker. Cette formulation, choisie pour satisfaire des critères d'abord techniques, donne une teinte claire et esthétique à l'ouvrage.
