Première en France : l'étanchéité d'un viaduc autoroutier rénové avec du BFUP

Mars 2022

Sur l'autoroute A36, la réfection de l'étanchéité du viaduc franchissant le canal de dérivation de la Saône a été réalisée en béton fibré à ultra hautes performances (BFUP). Ce matériau très technique, habituellement réservé à des applications structurales, a été préféré aux matériaux et procédés d'étanchéité classiques. Une analyse multicritère tenant compte des spécificités de conception de l'ouvrage et de son environnement a ainsi conduit APRR, exploitant de l'A36, à expérimenter cette solution, inédite en France.

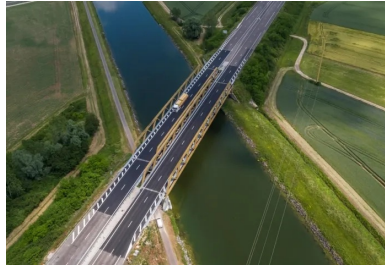
Vue aérienne du viaduc du canal de dérivation de la Saône rénové sur l'A36 (photo Sémaphore & Co). L'ouvrage est constitué d'un double tablier mixte de 100 m de long à poutres extradossées de type Warren. Le chantier de réfection de l'étanchéité était soumis à deux contraintes d'exploitation : l'impossibilité de couper la circulation des véhicules sur l'autoroute et des péniches sur le canal.

Cet ouvrage, situé en Côte-d'Or entre Beaune et Dole, est un double tablier mixte acier-béton monotravée de 100 m de long à poutres métalliques extradossées de type « Warren ». Construit en 1980, sa couche de roulement présentait des pathologies récurrentes, que les reprises successives d'enrobés, et notamment la dernière en date, en 2018, n'avaient pas réussi à résorber. « En 2020, nous avons constaté le décollement partiel et le fluage du complexe enrobé/étanchéité sur la voie lente, ce qui créait des risques d'accident importants », relate Romain Pittet, responsable patrimoine ouvrages d'art-tunnels chez APRR. Ce phénomène, causé par une forte exposition à la chaleur l'été et une grande amplitude thermique, était en réalité lié à la conjonction de deux problèmes de conception : « D'une part l'épaisseur des matériaux - dalle béton du tablier et complexe étanchéité/enrobé - était trop faible pour dissiper la chaleur en plein été. D'autre part, les poutres métalliques avaient tendance à conduire la chaleur accumulée en sous-face de la dalle. » Cet effet « radiateur » renforçait et accélérail les phénomènes de décollement et de fluage.

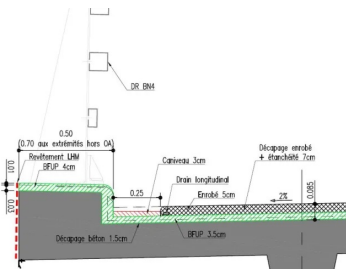
Coupe transversale du tablier illustrant la superposition des différents éléments du nouveau complexe d'étanchéité de l'ouvrage. La couche d'étanchéité en béton fibré à ultra hautes performances (BFUP) couvre de manière continue le hourdis et les longrines, sur lesquelles sont ancrés les supports des dispositifs de retenue. Cette configuration garantit une protection particulièrement durable : la durée de vie de cette étanchéité devrait être deux à trois fois plus longue que celle des procédés d'étanchéité classiques.
