Première en France : l'étanchéité d'un viaduc autoroutier rénové avec du BFUP

Mars 2022

Sur l'autoroute A36, la réfection de l'étanchéité du viaduc franchissant le canal de dérivation de la Saône a été réalisée en béton fibré à ultra hautes performances (BFUP). Ce matériau très technique, habituellement réservé à des applications structurelles, a été préféré aux matériaux et procédés d'étanchéité classiques. Une analyse multicritère tenant compte des spécificités de conception de l'ouvrage et de son environnement a ainsi conduit APRR, exploitant de l'A36, à expérimenter cette solution, inédite en France.

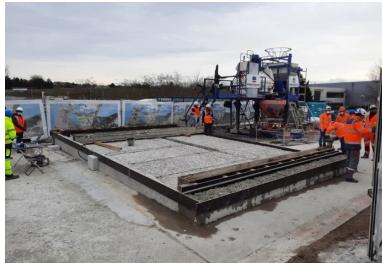
Dalle de convenience après hydrodémolition (photo Freyssinet). Ce modèle réduit de la dalle du pont a été créé pour accompagner la fonction démolition du chantier. Pour valider les performances d'adhérence de l'étanchéité BFUP sur son support béton, des essais destructifs ont été réalisés sur cette dalle. Les résultats sont impressionnantes : les échantillons adhèrent parfaitement à l'interface BFUP/béton, mais dans la masse du béton de dalle ! Autrement dit, la couche de BFUP crée un ensemble totalement monolithique avec la dalle existante.

Pour aider au bon déroulement de cette expérimentation, le concessionnaire APRR a créé un comité technique ad hoc. Constitué d'experts reconnus du BFUP, ce comité a proposé la mise en place de deux dispositifs d'accompagnement et d'observation. Le premier a pris la forme d'une dalle de convenance de 5 x 10 m, véritable modèle réduit de la dalle du pont, destinée à valider les procédures d'exécution en termes de critères et de performances pour le chantier, ainsi qu'à vérifier l'adéquation de la **formulation** du BFUP. « La réalisation de cet élément témoin particulièrement complet dans le cadre de l'épreuve de convenance a rendu le chantier plus fluide en permettant d'améliorer en amont la préparation du chantier, ainsi que la fabrication et le process de mise en œuvre », explique Benjamin Simian. Le comité technique a également conseillé la réalisation d'une dalle « témoin de vieillissement ». De conception identique à la dalle du viaduc, elle est implantée à proximité, exposée aux mêmes conditions météorologiques et de salage que l'ouvrage. « Cette dalle de vieillissement va permettre d'appréhender l'évolution des performances dans le temps. Des épreuves seront prélevées périodiquement jusqu'à dix ans. » En complément, l'un des deux tabliers de l'ouvrage a été instrumenté pour pouvoir suivre en temps réel le comportement de l'étanchéité. Le suivi sera réalisé pendant dix ans.

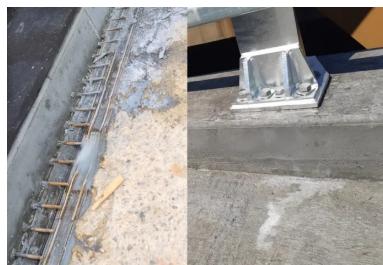
Joint de reprise des longrines (photos APRR). Les armatures (photo de gauche), placées au fond d'une saignée, permettent de connecter le BFUP de la longrine à celui du houardis. Ce dispositif de couture permet de garantir, par l'intermédiaire d'un recouvrement des BFUP, la parfaite continuité de l'étanchéité (photo de droite).

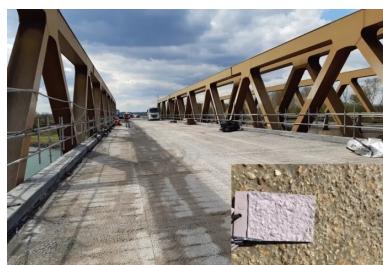
Préparation du support béton (photos APRR). La dalle béton support est soigneusement préparée par hydrodémolition avant le coulage du BFUP. Ce traitement assure une macro et micro rugosité optimales pour que le BFUP puisse créer des liaisons chimiques suffisamment fortes avec le béton existant. Le niveau de rugosité est contrôlé visuellement à l'aide de petites plaques étoilées (système CRN) reproduisant la rugosité à atteindre (photo en bas à droite).

La bonne réalisation de l'étanchéité BFUP sur l'ouvrage existant passait ainsi par un phasage précis. Tout d'abord, il s'agissait de raboter l'enrobé et l'étanchéité existants. À cette étape de curage succédait celle du surfacage du **béton** support par hydrodémolition. « L'objectif de cet atelier était de créer une macrorugosité optimale pour assurer l'adhérence à l'interface du BFUP et du béton. Il faut en effet noter que la connexion mécanique entre les deux matériaux n'était pas réalisée par l'intermédiaire de connecteurs, mais par une simple **reprise de bétonnage** », poursuit Benjamin Simian. Le support était ensuite humidifié à l'aide d'un brumisateur afin d'améliorer les conditions de prise et d'adhérence du BFUP, coulé en une couche de 3,5 cm d'épaisseur. Enfin, l'enrobé était mis en œuvre sur 5 cm d'épaisseur après hydrodécapage du BFUP et emploi d'un primaire pour améliorer l'adhérence du matériau bitumineux sur le BFUP.
