Avril 2022

Les réparations ciblées de la RD25 ne suffisant plus, le département des Vosges a pris la décision d'intervenir sur un peu plus de 2,6 km, afin d'élargir et de renforcer la voie entre Ainvelle et Senaide. Il a choisi l'entreprise Eurovia-Alsace-Lorraine, qui a proposé un retraitement en place au liant hydraulique routier LVTS 54 de Vicat. Cette solution sans évacuation de matériaux a permis de répondre au cahier des charges : élargissement de la route, renforcement et homogénéisation de sa structure... Et de régler, en plus, un problème de polluants organiques !

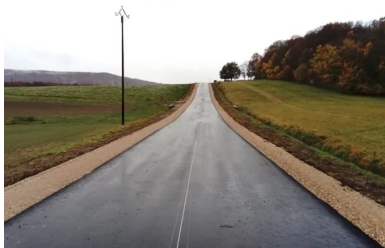
Réhabilitation de la RD25 achevée. Accotement rehaussé et axe de prémarquage réalisé.

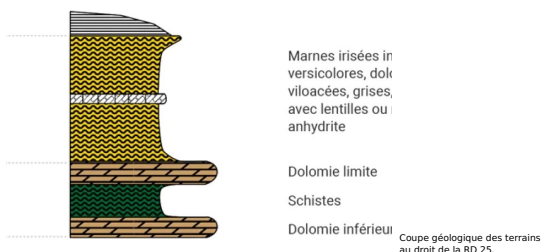
Les formations géologiques affleurantes sont de type argilo-limoneux, recouvrant le Lettenkohle et le Keuper inférieur (cf. fig. 1).

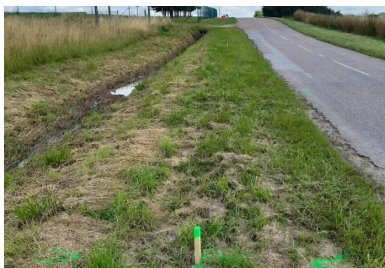
État de la chaussée avant les travaux.

Des fissures multiples, des nids-de-poule, du faïençage, des affaissements, des flaches et des ornières sont observés. De plus, la chaussée est sujette à des accumulations d'eau de ruissellement pendant les périodes de précipitations et souffre de caractéristiques géométriques (profil en travers, largeur) inadaptées pour un itinéraire où le trafic, certes seulement de classe T5 (de 0 à 25 poids lourds par jour), devient important à certaines saisons de l'année (celle des récoltes, notamment).

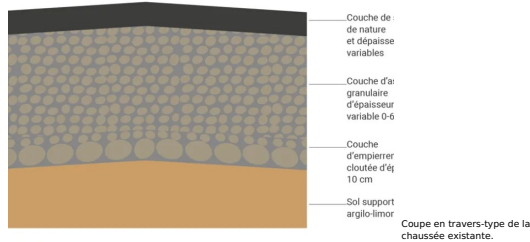
Les investigations menées et la campagne de carottages effectuée montrent que la structure de chaussée existante est hétérogène (nature et épaisseur des couches). Elle est constituée de haut en bas de (cf. fig. 2) :

- Une couche de surface de nature et d'épaisseur variables, composée soit d'un enduit superficiel, soit d'un enrobé bitumineux.
- Une couche d'assise granulaire d'épaisseur variable (entre 0 et 60 cm).
- Une couche d'empierrement cloutée d'épaisseur 10 cm, uniquement dans les zones humides.
- Un support naturel argilo-limoneux.

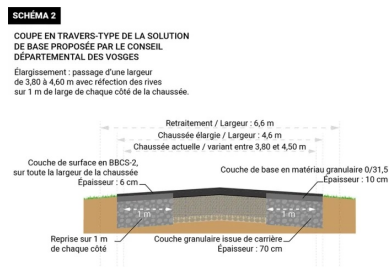
Dans son marché à procédure adaptée (MAPA), ouvert aux variantes, le conseil départemental des Vosges propose la solution de base suivante (cf. schéma 2) :

- Réalisation de poutres de rives de 70 cm de profondeur (30 cm de purges en 0/150 d'apport, 40 cm de couche de forme inférieure en 0/100 d'apport) pour élargir la chaussée et ses accotements à 6,60 m.
- Renforcement de la couche de forme et des poutres de rives par une couche granulaire 0/31,5 issue de carrière, d'épaisseur 10 cm.
- Mise en œuvre d'une couche de surface en BBCS 2, d'épaisseur 6 cm.

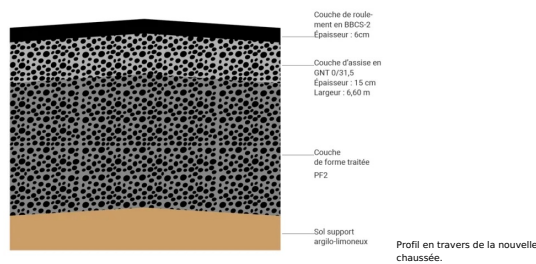
En outre, les résultats de cette étude ont permis à l'entreprise Eurovia de soumettre au conseil départemental des Vosges une typologie et un dimensionnement de la structure de chaussée retraitée, conformément aux stipulations du guide « Retraitement des chaussées en place » (Setra/LCPC, 2003) et à la norme NF P 98 086 « Dimensionnement des chaussées ». Le type et la structure de la nouvelle chaussée sont donnés par la fig. 3.

- un traitement à la chaux (dosage à 1 %), compte tenu de la présence d'argiles dans le matériau ;
- un traitement au LHR LVTS 54 de Vicat (dosage à 6 %) pour obtenir les performances mécaniques visées.

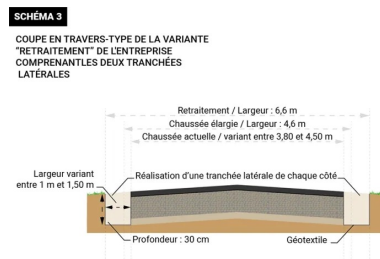
Elles sont creusées à l'aide d'une pelle mécanique sur toute la longueur du chantier, en mordant sur une largeur de 0,10 m sur les rives de l'ancienne chaussée (cf. schéma 3).

La RD25 est élargie de 3,80 à 6,60 m par la création de deux tranchées latérales. Les caractéristiques :

- Largeur : de 1 à 1,50 m.
- Profondeur : 0,30 m.

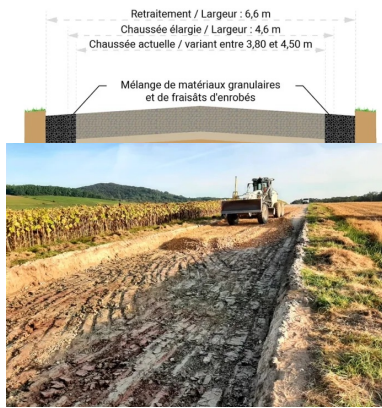
Travaux de remblayage des purges effectués en pleine largeur.

Grâce à la mise en œuvre d'une raboteuse, qui intervient sur une profondeur de 15 cm, l'ancienne chaussée est transformée en matériau de faible granulométrie (comprise entre 0/20 et 0/31,5), directement exploitable par l'atelier de retraitement. Ces matériaux rabotés ont servi à combler les deux tranchées latérales, en couches successives et compactées (cf. schéma 4).

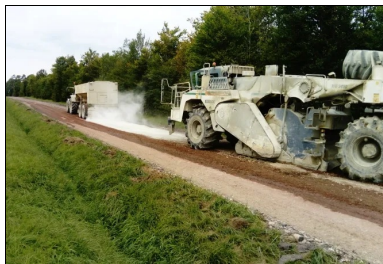
Chaussée rabotée et élargie à 6,60 m. Atelier de prétraitement en place à la chaux en action.

Le matériau obtenu par fragmentation de l'ancienne chaussée est soigneusement mélangé à la chaux Proviacal ST de Lhoist-Meuse par un malaxeur Wirtgen WR-2400 d'Eurovia, qui effectue, en deux passes, le malaxage du matériau avec la chaux.

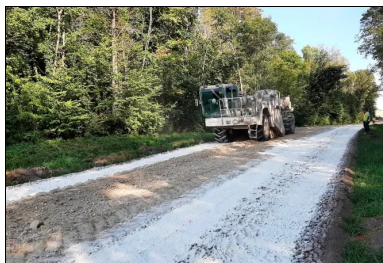
Après l'épandage du LHR, le malaxeur entre en action pour mélanger le matériau et le liant.

Le matériau est soigneusement mélangé au LHR LVTS 54 de Vicat-Xeuilley (54) à l'aide d'un malaxeur Wirtgen WR-2400, afin d'obtenir un matériau homogène sur toute l'épaisseur. Le retraitement est effectué sur une largeur de 6,60 m et une profondeur de 35 cm (cf. schéma 6). La teneur en eau est vérifiée au gamma-densimètre et son ajustement éventuel est réalisé à l'aide d'une arroseuse-enfouisseuse.

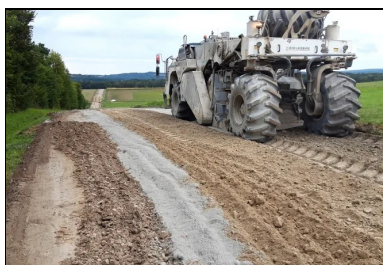
Après l'épandage du LHR, le malaxeur entre en action pour mélanger le matériau et le liant.

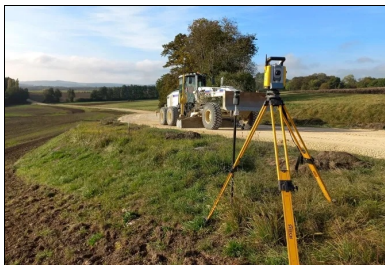
Mise en œuvre de la couche d'assise en gravier non traité.

Après une période de dix-sept jours, la nouvelle assise de chaussée en GNT 0/31,5 est mise en place sur une épaisseur de 15 cm et sur une largeur de 6,60 m. Elle est protégée avec un enduit superficiel (cf. schéma 7).

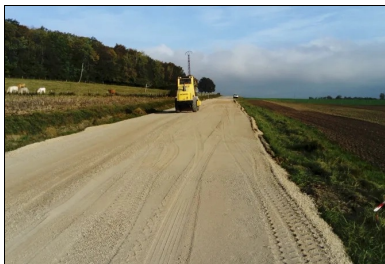
Mise en œuvre de la couche d'assise en gravier non traité.

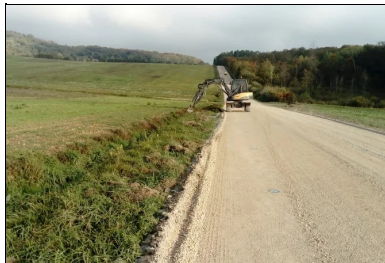
Réalisation des fossés latéraux.

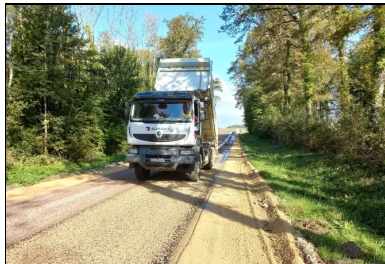
Mise en œuvre de l'enduit superficiel de protection.

Un enduit de protection monocouche est ensuite appliqué sur la couche retraitée afin de la protéger des intempéries, de l'évaporation de l'eau et du trafic du chantier.

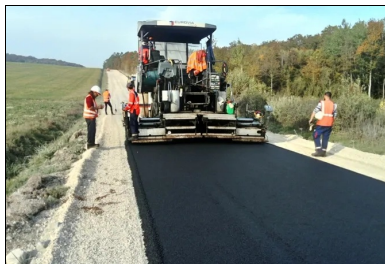
Mise en œuvre de la couche de surface en BBCS à l'aide d'un finisseur.

La chaussée reçoit ensuite une nouvelle couche de surface en BBCS 2, de largeur 4,60 m et d'épaisseur 6 cm (cf. schéma 8).

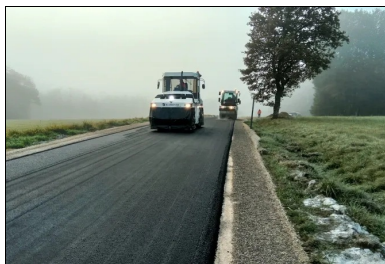
Atelier de compactage du BBCS.

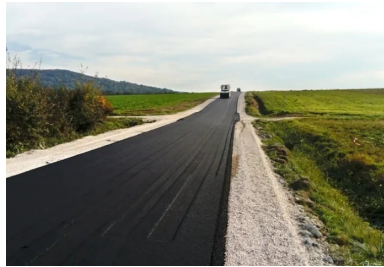
Compactage du BCS. Mise à niveau des chemins d'accès aux parcelles agricoles.
