Les ciments d'aluminate de calcium (CAC), une réponse à la corrosion biogénique des bétons

Janvier 2023

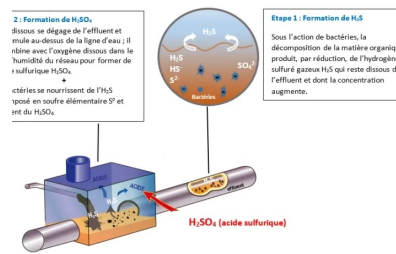
Nous parlons communément de corrosion « biogénique » en raison de la production par des bactéries de l'acide sulfurique attaquant le béton et l'acier

La corrosion biogénique dépend de l'activité biologique de différentes souches de bactéries acidophiles. Un minuscule film de bactéries Acidithiobacillus thiooxidans – parfois appelées *Thiobacillus Concretivorus* parce qu'elles « mangent » le béton – peut produire suffisamment d'acide sulfurique pour corroder jusqu'à 25 mm de béton par an lorsque les conditions les plus sévères sont réunies.

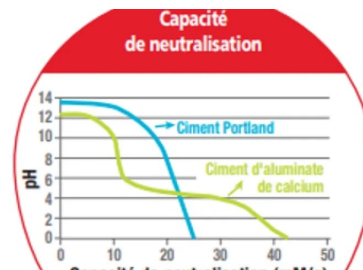
Figure 1 : Capacité de neutralisation

Les hydrates d'aluminates de calcium ($Ca + Al + H_2O$) sont dissous et réagissent avec H_2SO_4 pour précipiter à la fois en sulfate de calcium ($CaSO_4 \cdot 2H_2O$) et en alumine hydratée (AH_3). Tel qu'illustré par la Figure 1, la capacité de neutralisation basique par unité de poids de l'aluminate de calcium est d'environ 40 % supérieure à celle du ciment Portland pour un faible pH.

Autrement dit, il faut plus d'acide pour dissoudre la même quantité de CAC.

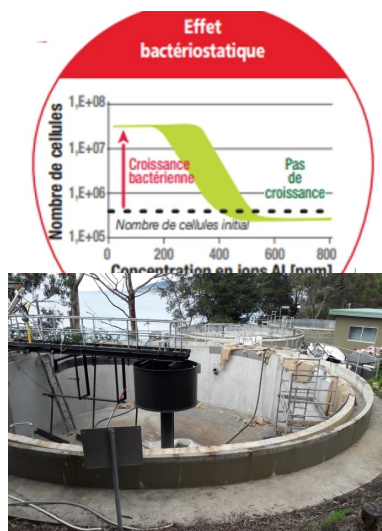
Figure 3 : Effet bactériostatique de la libération des ions d'aluminium

Lorsque l'action continue des bactéries a produit suffisamment d'acide sulfurique pour abaisser le pH sous le seuil de solubilité de l'alumine hydratée, l' AH_3 se dissout et libère des ions aluminium dans le biofilm qui adhère à la surface. Parce que le biofilm est très mince, la concentration locale en ions aluminium augmente rapidement. La présence d'alumine libre produit rapidement un « effet bactériostatique », qui se traduit par une réduction radicale de l'activité des bactéries. L'activité bactérienne est affectée de telle sorte que la production d'acide est drastiquement réduite, voire stoppée. (Figure 3)

La conséquence essentielle de l'effet bactériostatique activé par les aluminates de calcium est que le pH de surface se stabilise autour du seuil de solubilité de l'alumine, autour de pH 3-4.
