## Un aménagement en béton drainant à Saint-Bonnet-de-Joux

Juin 2023

Pour rénover et mettre en valeur la place du Champ-de-Foire, la mairie de Saint-Bonnet-de-Joux a retenu une solution d'aménagement intégrant trois formulations de **béton drainant désactivé**. Un choix qualitatif, mais aussi et surtout respectueux de l'environnement. Ces bétons drainants vont permettre, d'une part, d'infiltrer les eaux de ruissellement directement dans le sol et de désengorger ainsi le réseau communal d'évacuation des eaux usées et, d'autre part, de mieux structurer l'espace urbain, tout en facilitant l'accessibilité aux usagers et en favorisant un meilleur cadre de vie.

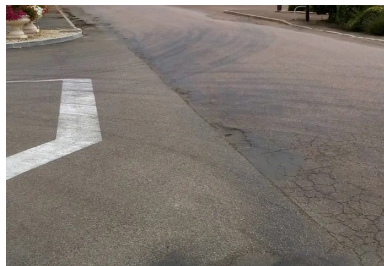
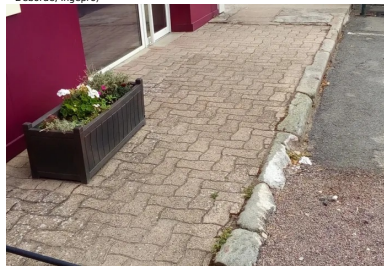
La place du Champ-de-Foire avant les travaux de rénovation. (C)Jean-Sébastien Debordé, Ingepro

Cette place avait trop vieilli, supportait de moins en moins le poids des années et était devenue inadaptée pour les riverains et les usagers. L'aménagement existant – constitué d'une alternance hétérogène d'enrobés sombres, de gravats et de pavés – était dégradé. « La place semblait laide avec un océan de goudron et de cailloux parsemé de quelques taches vertes », commente Patrick Pagès, maire de Saint-Bonnet-de-Joux.

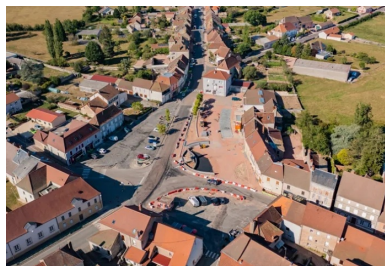
Vue de la place du Champ-de-Foire pendant les travaux. (©Jean-Sébastien Deborde, Ingepro).

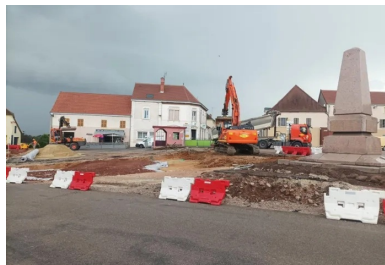
Travaux de démolition et de réalisation de la plate-forme support. (©Jean-Sébastien Deborde, Ingepro)

Après avoir effectué les travaux de **démolition** et de **terrassement**, Colas a procédé à la mise en œuvre de la plate-forme support en grave non traitée GNT, dont la constitution et l'épaisseur dépendaient de la nature et de la fonction du revêtement. « L'objectif était de conférer à la plate-forme support de chaussée une portance minimale PF2 (50 ≤ EV2 < 80 MPa) », précise Jean-Luc D'Ettore, **conducteur de travaux** chez Colas.

Ainsi, pour les zones aménagées avec un revêtement en **béton drainant**, la plate-forme support a été réalisée en deux couches :

- Une couche inférieure en grave non traitée GNT 0/31,5 et d'épaisseur 30 cm ;
- Une couche supérieure en gravillon 4/6 et d'épaisseur 5 cm.

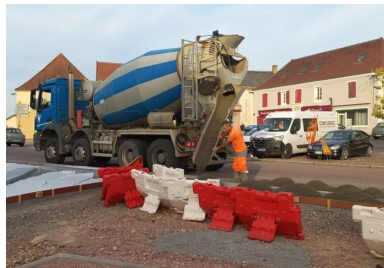
Le béton drainant est déversé entre coffrages sur la plate-forme support. (©Grégory Charpenet, Béton Vicat).

Le béton drainant a été déversé sur la plate-forme support, soit directement par le camion-toupie, soit au moyen d'un dumper pour les zones inaccessibles. Une fois déposé, le béton drainant a été tiré à l'aide d'un râteau et réglé manuellement au moyen d'une règle en aluminium, à + 7 % par rapport au niveau fini.

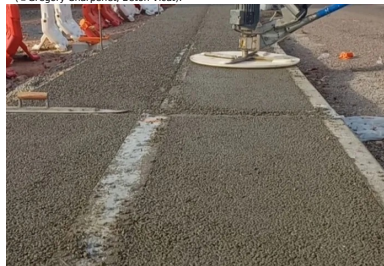
Après le passage du rouleau lesté, le béton est lissé à l'aide d'un outil spécifique. (©Grégory Charpenet, Béton Vicat).

Pour préserver sa structure poreuse, ce béton ne se vibrait pas et ne se compactait pas. Il a été juste cylindré par le passage d'un rouleau lesté de 20 cm de diamètre afin de procurer au matériau la compacité visée. Cette opération a été suivie par le lissage de la surface du matériau, réalisé à l'aide d'un outil spécifique « multilisse » (petit hélicoptère léger spécialement conçu pour les aménagements en béton drainant). Pour les endroits inaccessibles (le long des bordures, à proximité des bords du revêtement, dans les courbes serrées), le compactage a été effectué par damage à l'aide d'une « dame ».

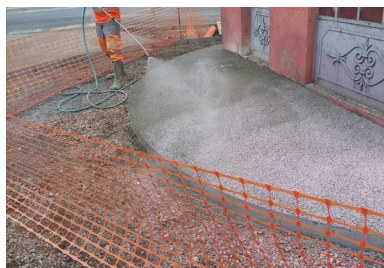
Pulvérisation du produit dénuant Agent dénuant Via Stone® Drain. (©Jean-Sébastien Deborde, Ingepro).

Cette opération a été suivie de la pulvérisation, à la surface du revêtement, d'un produit désactivant à raison de 300 g/m<sup>2</sup>. Il s'agissait de l'agent Via Stone® Drain, un produit dénuant en phase aqueuse, conçu spécialement pour les bétons drainants coulés en place. Une heure après application, le produit a formé, à la surface des granulats, un film adhérent permettant leur dénuage. Dans un délai habituel de vingt-quatre à quarante-huit heures après le coulage, selon les conditions météorologiques, le béton a été lavé au surpresseur ; la laitance et les résidus du désactivant ont été aspirés par un équipement dédié ; puis la surface a été rincée à grande eau jusqu'à obtention d'un parement homogène exempt de laitance.
