**Pour valoriser le site de Suscinio, le Département du Morbihan - en concertation avec la commune de Sarzeau et l'Architecte des bâtiments de France - a opté pour une solution de requalification intégrant des aménagements en béton désactivé, fabriqué et livré par Lafarge Bétons et des aménagements en sable stabilisé au liant Stabex (livré par Heidelberg Materials). Un choix qualitatif, mais aussi et surtout respectueux de l'environnement ! Ces matériaux vont permettre de mieux structurer l'espace urbain, tout en facilitant l'accès aux usagers comme aux visiteurs et en favorisant un meilleur cadre de vie pour les riverains.**

## Secteur 1 : aménagement du carrefour d'entrée entre la RD198 et la RD198A

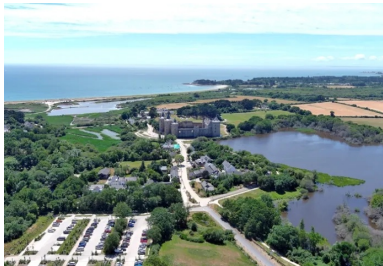
Vue aérienne des aménagements des espaces publics autour du château de Suscinio. (© Phytolab)

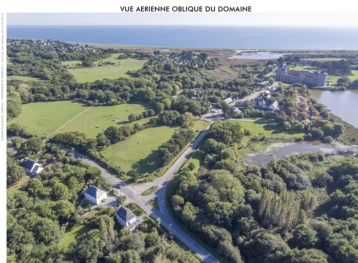
Vue aérienne du domaine de Suscinio et l'accès par la RD198A ou route du Duc-Jean-V, avant les travaux de rénovation. (© Département du Morbihan)

- Problème de circulation et d'accessibilité : pendant la saison estivale, la RD198A supporte un trafic de transit très important pour accéder à la plage (environ 2 500 véhicules/jour). Ce trafic, s'ajoutant à celui des visiteurs du château de Suscinio, engendre des problèmes évidents de circulation, de stationnement, de sécurité et d'environnement (stationnement anarchique et diffus, vitesse excessive).

- Inadaptation des espaces publics : les espaces publics construits comme des routes dédiées à la voiture ne mettent pas en valeur les qualités des lieux (accès très routier et aménagement peu qualitatif) et offrent des cheminements pour les piétons et les vélos peu confortables.

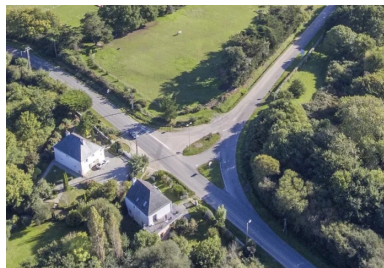
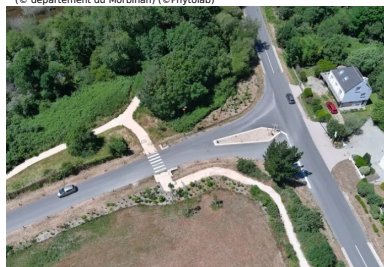
Le carrefour d'entrée RD198-RD198A, avant et après les travaux de rénovation. (© département du Morbihan) (©Phytolab)

L'aménagement marque l'entrée du domaine par un traitement fort et qualitatif (aménagement d'un îlot central habillé de pierres à joints végétalisés en cohérence avec le site et pointant comme une **flèche** vers le château). Cela vise à mettre en sécurité le carrefour pour l'ensemble des usagers (maintien d'un carrefour en T, mais légère modification géométrique destinée à l'amélioration de la visibilité du carrefour et limitation de la vitesse à 50 km/h sur la RD198, à l'approche du carrefour et insertion de la piste cyclable structurante de Sarzeau). Les abords sont plantés afin d'intégrer au mieux cette première porte d'entrée au domaine.

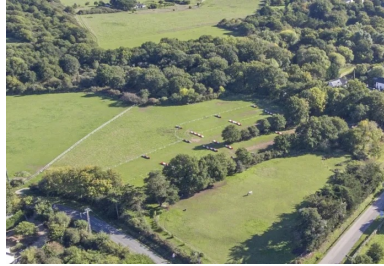
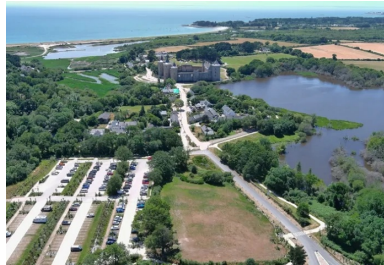
Le stationnement d'accueil nord, avant les travaux d'aménagement. (© Département du Morbihan)

Le stationnement d'accueil nord, après les travaux d'aménagement. (© Phytolab)

À l'entrée du hameau de Kermoizan, une placette a été aménagée pour marquer une transition et un deuxième effet de porte. Une grande mare, autrefois comblée, a retrouvé son profil d'antan en écho à l'étang situé de l'autre côté de la route. De là, une voie a été créée pour desservir un nouveau stationnement dédié uniquement aux véhicules légers et aux camping-cars. Il y a au total 235 places de stationnement, dont 221 places pour les véhicules légers, 10 places réservées aux personnes à mobilité réduite (PMR) et 4 emplacements pour les camping-cars.

La première zone, utilisée en permanence, est construite avec des matériaux résistants au trafic : de l'enrobé bitumineux, éclairci par grenailage, pour les allées circulées et du sable stabilisé renforcé pour les places de stationnement.

La seconde zone, destinée à recevoir les véhicules en période de forte affluence, est réalisée avec des allées en sable stabilisé renforcé et des places de stationnement en mélange de terre-pierre (40-60 %), favorisant à la fois la végétalisation du revêtement, le rafraîchissement du stationnement et l'infiltration des eaux.

Dans ces deux zones, l'organisation en « peigne » du stationnement dégage de larges bandes plantées et végétalisées.

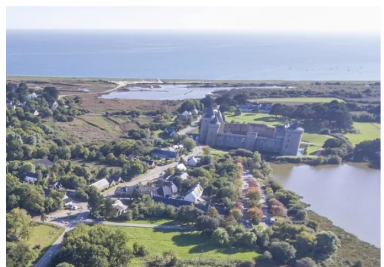
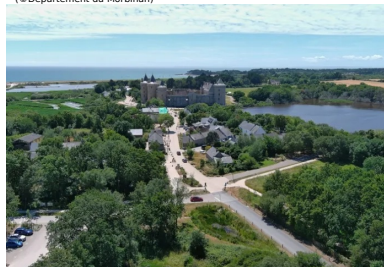
La traversée du hameau de Kermoizan, avant les travaux d'aménagement. (© Département du Morbihan)

La traversée du hameau de Kermoizan, après les travaux d'aménagement. (© Phytolab)

Le hameau de Kermoizan forme un préluce à la découverte du château et du domaine. L'aménagement a mis en scène le hameau, en agrandissant la placette centrale, pour l'intégrer pleinement au domaine et relier le hameau au parvis du château par un aménagement partagé, continu, cohérent et qualitatif. En outre, l'installation de la maison du domaine dans la ferme de Kermoizan positionne le hameau comme une étape majeure de la visite du site, entre la séquence d'arrivée (depuis le stationnement principal ou depuis l'arrivée des cars touristiques) et le point de convergence qu'est le château. Les circulations piétonnes sont donc prioritaires sur le secteur. À l'entrée du hameau, le rétrécissement de la chaussée en faveur du cheminement piétonnier et le changement de matériau indiquent aux automobilistes l'entrée dans une zone partagée, où leur vitesse est limitée à 20 km/h jusqu'au parvis du château. Séparé de la chaussée par des bornes en pierre écaillée, l'espace piétonnier, plus large, assure la liaison entre le stationnement nord et le hameau. Dans la partie centrale, un élargissement de l'espace public à l'est, sur les terrains du département, crée une petite place propre aux rencontres à proximité de la maison du domaine. Sur toute la traversée du hameau de Kermoizan, le revêtement de la voirie combine deux matériaux : le béton désactivé, avec à certains endroits des inclusions 40/70 Goasq, et le pavage de pierre. Le mobilier en pierre et en bois reprend la même matière.

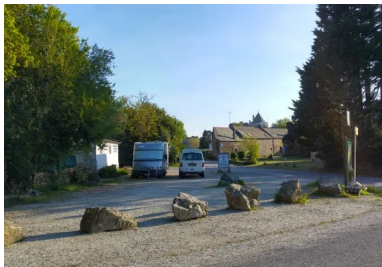
L'entrée dans le hameau de Kermoizan avant aménagement. (©Phytolab)

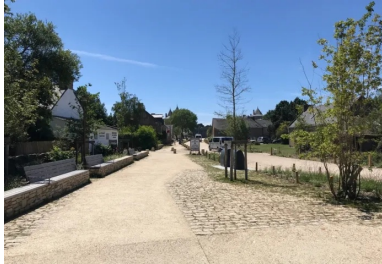
L'entrée dans le hameau de Kermoizan après aménagement. (©Phytolab)

La voie et le carrefour dans le hameau de Kerglomirec ont été aménagés selon les mêmes principes et avec les mêmes matériaux que la traversée du hameau de Kermoizan afin de conserver la même facture et faciliter le parcours vers les zones humides, le sentier ornithologique et la plage.

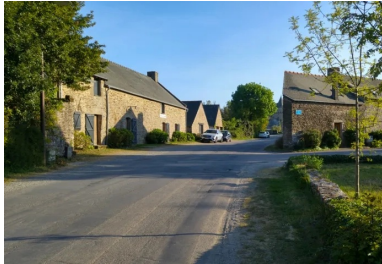
Le hameau de Kermoizan au niveau de la ferme transformée en bureau d'accueil et de billetterie avant aménagement. (©Phytolab)

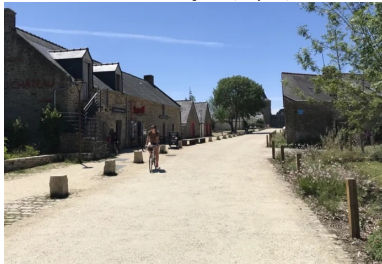
Le hameau de Kermoizan au niveau de la ferme transformée en bureau d'accueil et de billetterie après aménagement. (©Phytolab)

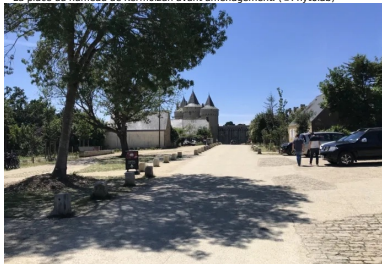
La place du hameau de Kermoizan après aménagement. (©Phytolab)

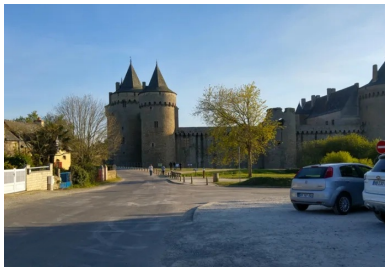
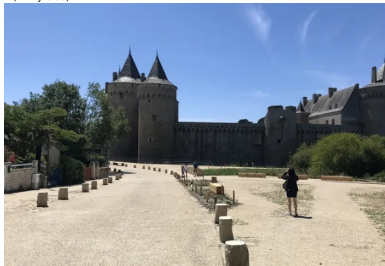
L'avant du château de Suscinio, le belvédère avant les travaux d'aménagement.  
(© Phytolab)

L'avant du château de Suscinio, le belvédère après les travaux d'aménagement.  
(© Phytolab)

La suppression de la sortie sud du stationnement de l'étang a libéré un espace, qui a été transformé en belvédère permettant d'apprécier le monument dans toute son ampleur. L'aménagement au sol est réalisé avec les mêmes matériaux (**béton désactivé** avec des inclusions 40/70 Goasq et pavage de granit) et le même agencement que ceux de la traversée du hameau de Kermoizan.

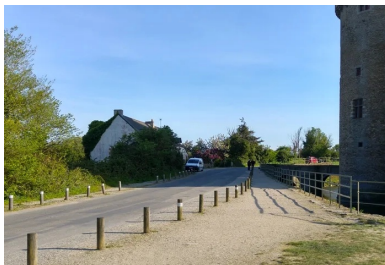
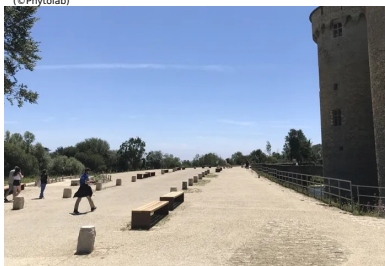
Le parvis du château de Suscinio, avant les travaux d'aménagement.  
(© Phytolab)

Le parvis du château de Suscinio, après les travaux d'aménagement.  
(© Phytolab)

Le parvis du château a été conçu selon les mêmes principes et avec les mêmes matériaux que la traversée du hameau de Kermoizan. À l'est du parvis, au lieu d'une ancienne maison, un aménagement en gradines accompagne la pente. Le jeu de plissés de ce belvédère à plusieurs niveaux permet aux visiteurs à la fois de se rapprocher de la roselière - pour en apprécier les qualités paysagères - et de prendre du recul par rapport aux douves du château afin de pouvoir embrasser du regard le château et son pont-levis.

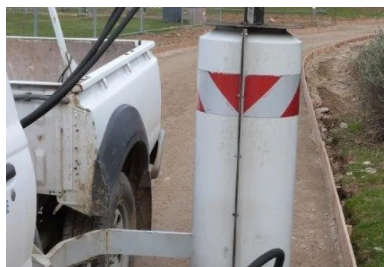
Vérification de la portance de la plate-forme support à la dynaplaque. (©CIMbéton)

- Régalage de la GNT à la niveleuse ;
- Humidification ;
- **Compactage soigné** : cette opération est très importante, car elle vise à conférer à la plate-forme support un niveau de portance PF2, permettant ultérieurement le compactage efficace de la couche de roulement en enrobé ou en sable stabilisé renforcé (effet d'enclume) et apportant à long terme la solidité de la structure de chaussée pour tous les revêtements.

La CDF a fait l'objet de contrôles pour vérifier la conformité de la mise en œuvre au cahier des charges en matière de planéité, de propreté et de **compactité**.

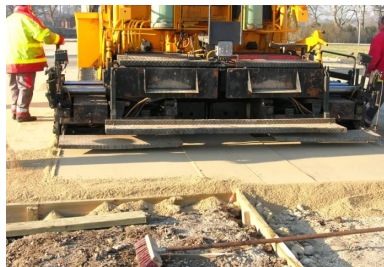
Mise en œuvre par bandes du sable stabilisé au liant Stabex au finisseur. (© CIMbéton)

- Répandage du matériau par bande, à l'aide d'un finisseur à table vibrante, sur une épaisseur de 12 cm en sortie de table, avec une surlargeur d'environ 15 cm ;
- Compactage soigné à l'aide d'un rouleau mixte de 140 cm, afin d'obtenir la **compacité** visée. « Nous avons réalisé une planche d'essai en début de chantier, qui nous a permis de définir l'atelier de mise en œuvre et de compactage », ajoute Pascal Le Hen ;

- Protection du matériau contre la dessiccation au moyen de la pulvérisation, immédiatement après le **compactage**, d'un produit de **cure** filmogène pour **prise hydraulique**, à raison de 250 g/m<sup>2</sup> ;
- Réalisation des joints d'arrêt de fin de journée par une coupure verticale sur toute l'épaisseur du matériau. Le lendemain, un simple recalage et l'humidification du joint suffisent lors de la **reprise** du chantier ;
- Sciage, le lendemain, des surlargeurs sur toute la hauteur du revêtement pour un rendu plus esthétique.

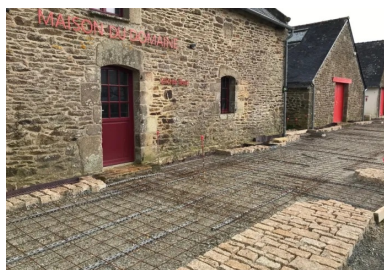
Après avoir réalisé les coffrages et le pavage, le treillis soudé est positionné sur des cales au tiers inférieur du revêtement en béton. (© Phytolab)

L'étape la plus délicate était la préparation du chantier, notamment au niveau des coffrages. Il y a eu recours à des coffrages en bois pour dessiner les aménagements droits ; et on s'est servi des bandes structurantes en pierre qui délimitent les bords des zones de pavage. Une fois les coffrages posés et solidement fixés au sol, un treillis soudé ST15C a été positionné à 4 cm au-dessus du fond de forme à l'aide de cales.

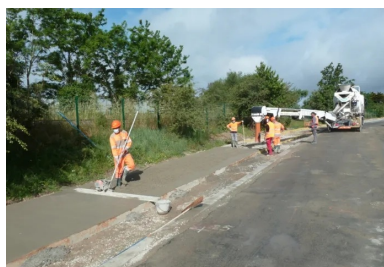
Mise en œuvre manuelle du béton, livré par camion toupie équipé de tapis. (© CIMbéton)

Le béton a été livré à pied d'œuvre et déversé sur la plate-forme support soit directement par le camion-toupie, soit au moyen d'un camion-tapis pour les zones inaccessibles. Puis le béton a été tiré à l'aide d'un râteau et réglé manuellement à l'aide d'une règle en aluminium. Cette opération a été suivie par un premier **lissage** de la surface du matériau, réalisé à l'aide d'une lisseuse à manche longue.

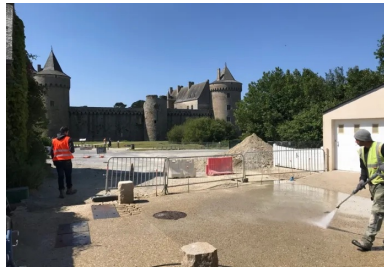
Désactivation du béton au jet d'eau à haute pression. (© Phytolab)

Dans un délai habituel de six à vingt-quatre heures après le coulage, selon les conditions météorologiques, le béton a été lavé au surpresseur, la **laitance** et les résidus du désactivant ont été aspirés par un équipement dédié, puis la surface a été rincée à grande eau jusqu'à l'obtention d'un **parement homogène** exempt de laitance.

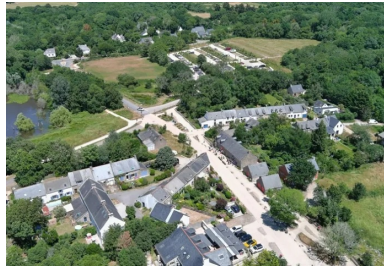
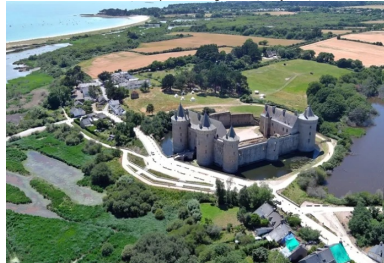
Vues du domaine de Suscinio après aménagement. (©Phytolab)

« Ce chantier est vraiment une très belle réussite, tant esthétique qu'environnementale, avec environ 6 000 m<sup>2</sup> d'aménagement en béton décoratif et rustique et de surcroît bas carbone (-50% de Gaz à Effet de Serre). Le chantier s'est parfaitement déroulé avec une très bonne coordination entre les équipes d'ID Verde et notre centrale BPE de Saint-Avé, qui a permis d'établir un bon planning des livraisons en amont et d'assurer une bonne gestion des rotations des camions-toupies et un bon suivi sur place par l'équipe de laboratoire ainsi que par l'équipe commerciale. Le résultat obtenu est le fruit de cette coordination et représente, pour nos équipes, la satisfaction d'avoir répondu aux attentes du client tout en réduisant l'empreinte environnementale du projet », conclut Cédric Le Bihan.
