Calibrage et retraitement en place de la RD7 au LHR : une solution optimale d'entretien testée, appréciée et adoptée

Mai 2024

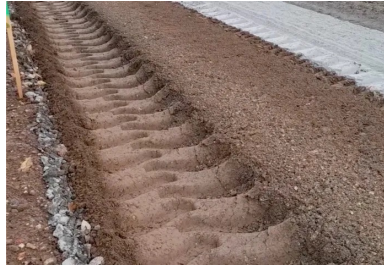
Malaxage du matériau de l'ancienne chaussée avec le liant Ligex M10 sur une profondeur de 35 cm, permettant d'obtenir un matériau homogène sur toute l'épaisseur et sur toute la largeur de la nouvelle chaussée. (© Ludovic Padeloup/Conseil départemental de la Vienne)

Le **liant** et les anciens matériaux ont été malaxés intimement avec une Wirtgen WR240i (coefficient HEPIL 22333) pour rendre le matériau **homogène**. Cette opération a été réalisée sur une profondeur telle qu'on obtienne, une fois le matériau compacté, l'épaisseur déterminée par le dimensionnement, à savoir 35 cm.

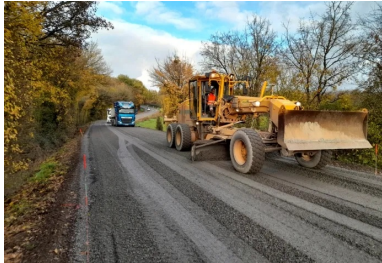
Mise en œuvre de la couche anti-remontée de fissures en grave non traitée sur une épaisseur de 8 cm. (©Ludovic Padeloup/Conseil départemental de la Vienne)

Au l'issue de la période de prise et de séchage, une couche anti-remontée de fissures en GNT 0/20 a été mise en place sur une épaisseur de 8 cm (\pm 2 cm) et sur une largeur de 6,50 m. Elle a été protégée avec un enduit superficiel.
