## Trois bétons cloutés et désactivés pour les cheminements du nouvel éco-quartier des Plains Champs

Avril 2018

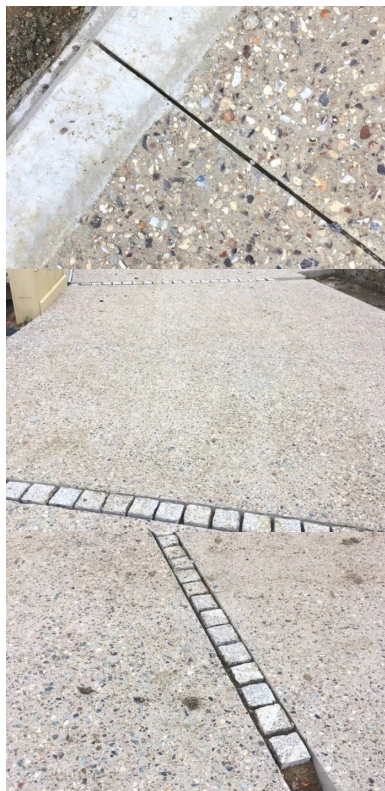
Pour prévenir les fissures, des traits de scie ont été réalisés, notamment sur les bords du cheminement.

Pour agrémenter les voies de circulation douce, des bandes structurantes en pavés ont été créées selon un calepinage précis.

Particularité des bandes structurantes en pavés : prévues pour recevoir de la terre et être engazonnées, elles ont été réalisées dans des réservations créées dans le béton, au moment du coulage.

L'architecte a souhaité un calepinage précis de bandes structurantes en pavés avec des joints engazonnés, qui devaient être réalisées après le coulage des cheminements en béton. Il y avait donc une sujétion technique très spécifique, dont tenir compte. Il a fallu prévoir ces espaces, en aménageant des réservations dans nos coffrages pour pouvoir positionner ensuite les pavés. Nous avons utilisé du polystyrène extrudé pris en sandwich par des bastinges. Ce type de dispositif a l'avantage de pouvoir être décoffré aisément. Le polystyrène extrudé nous a permis de réaliser le cheminement avec finesse et d'aménager des réservations parfaitement à la cote. »

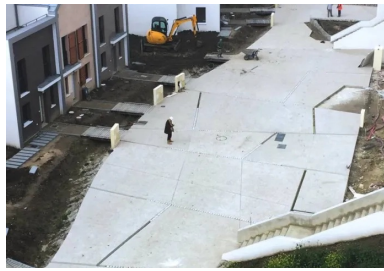
L'une des voies de circulation douce, réalisées en béton désactivé, devant les logements pavillonnaires du nouveau quartier.
