RD90 : un retraitement en place au liant hydraulique « vert », ciblé et phasé

Septembre 2017

Dans la Somme, Colas a réalisé, au printemps, la cinquième et dernière phase de réhabilitation de la RD90 : une intervention respectueuse de l'environnement, minutieusement phasée et parfaitement réalisée !

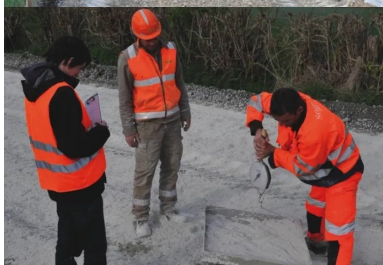
Véri cation de la quantité de liant hydraulique épandu par mètre carré, avec pesage d'un échantillon étalonné.

Le dosage au mètre carré est soigneusement vérifié par le **chef de chantier**. Le **malaxeur** peut alors entrer en action. Son puissant rotor assure l'homogénéisation du mélange liant hydraulique-matériau fragmenté de l'ancienne chaussée. Puis vient la phase du **réglage** suivie de celle du **compactage**. Sur cette **section** dégradée, l'apport de matériau oblige à un réglage minutieux.
