Les deux petites tours de logements livrées en 1967 à Ivry-sur-Seine par l'Atelier de Montrouge sont emblématiques du travail de cette agence collective et en constituent un des projets majeurs. Elles sont considérées comme exemplaires de l'architecture dite « brutaliste » en France. Leur dimension sculpturale ciselée par le **béton brut** coulé dans un **coffrage** en planches et l'originalité de leur conception en font une incontestable référence du patrimoine architectural du xxe siècle dans notre pays.

Réhabiliter et moderniser dans l'esprit du projet d'origine

Cet article est extrait de *Construction Moderne* n°151

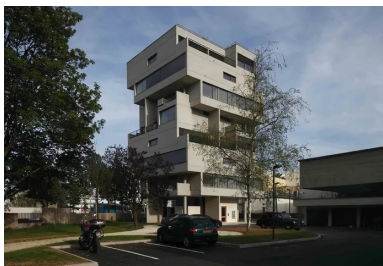
Les jeux d'emboîtements, de pleins et de creux sculptent les volumes des tours et permettent d'individualiser chaque logement dans l'ensemble.
