## Réhabilitation des maisons-tours

Cette réhabilitation réalisée par Paul Chemetov est un exemple de sauvegarde du patrimoine architectural moderne du XXe siècle.

Cet article est extrait de **Construction Moderne** n°151

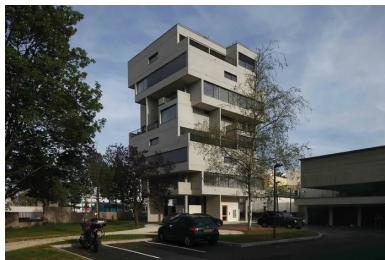
Les jeux d'emboîtements, de pleins et de vides sculptent les volumes des tours et permettent d'individualiser chaque logement dans l'ensemble.

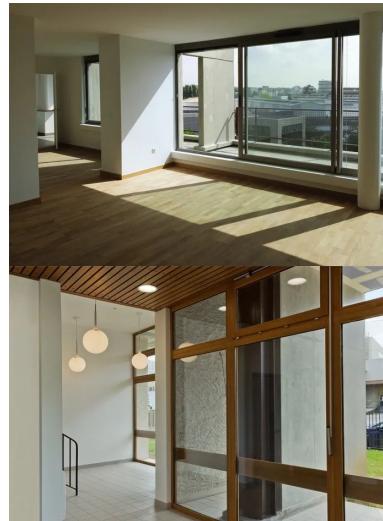
intérieur d'un appartement de la grande tour.
