Roissy 95 : du béton à grande vitesse pour la piste 2

Jun 2017

Durant l'été 2016, Colas a rénové la piste 2 de l'aéroport Roissy - Charles-de-Gaulle. Un chantier estival colossal, réalisé en neuf semaines et demi ! Situé au nord-est de Paris, Roissy-CDG est le deuxième aéroport d'Europe, après celui de Londres-Heathrow, et le huitième du monde. Points névralgiques : ses pistes. Roissy-CDG en compte quatre, reliées deux à deux pour former des « doublets » (nord et sud) : deux longues, pour les décollages, et deux courtes, dédiées aux atterrissages. À l'été 2016, ce sont la piste 2 et ses abords qui ont fait l'objet d'un sérieux toilettage. Cette piste intérieure du doublet sud, réservée à l'envol, est longue de 4 200 m et large de 45 m.

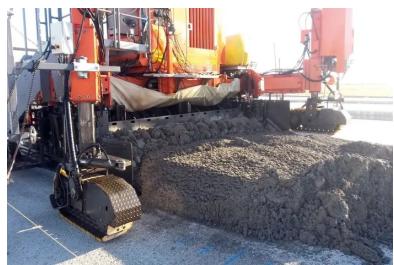
La Wirtgen SP-500, équipée de goudronneuses latérales, en action. Grâce à ses capteurs, elle permet une précision de l'ordre de 5 mm.

« La machine à coffrages glissants utilisée pour la mise en œuvre du béton était une Wirtgen SP-500, opérationnelle depuis avril 2015 et équipée de goudronneuses latérales. Des capteurs de **nivellement** et de direction offraient une précision de l'ordre de 5 mm... Servie par dix à douze personnes, elle nous a permis de réaliser des surfaces de 800 à 1 000 m² par jour, soit 400 m³ de béton, quotidiennement. En manuel, en fonction de l'importance des coffrages et de la géométrie des voies de circulation, l'équipe travaillant à la **règle vibrante** pouvait réaliser jusqu'à 200 m³ de béton par jour. » A ce rythme, fin septembre, la piste 2 avait retrouvé une nouvelle jeunesse... Avec un jour d'avance par rapport aux prévisions ! Un résultat exceptionnel pour des travaux aussi considérables !
