Déviation de Mussidan : une couche de forme traitée au liant hydraulique

Mars 2018

Située entre Bergerac et Angoulême, la petite commune de Mussidan a bénéficié d'importants travaux pour son contournement routier à la dernière rentrée. Pour permettre de réaliser les derniers kilomètres de la nouvelle voie, Colas a réalisé une couche de forme traitée au liant hydraulique à 5 % : 800 tonnes de liants mis en œuvre en quatre jours.

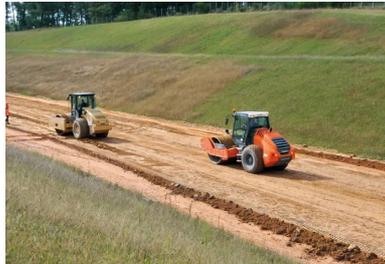
Neuf passes de cylindre vibrant ont été nécessaires pour obtenir la portance souhaitée (T2). Trafic attendu : 200 poids lourds par sens et par jour.

Puis le cylindre vibrant et le compacteur à pneus achèvent la mise en forme. Objectifs : une bonne compacité et, à terme, la portance visée (T2). « Nous avons préconisé neuf passes de cylindre vibrant et deux passes de compacteur à pneus », commente encore Anaïs.

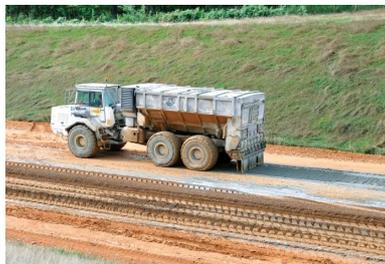
En quatre jours, 800 tonnes de liants Rolac Flex de Lafarge, provenant de l'usine d'Angoulême, ont été mises en œuvre.

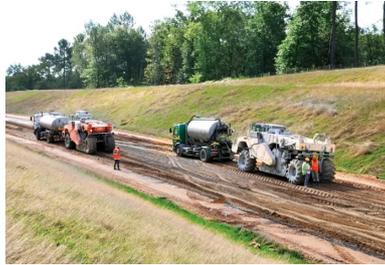
Le traitement a été effectué sur 35 cm de profondeur et 14 m de largeur.

« Aujourd'hui, nous commençons le traitement au liant hydraulique de la couche de forme. Nous allons traiter sur 35 cm de profondeur et 14 m de largeur, à raison de 5 % de liant. Cette opération va durer quatre jours pour traiter les 2,55 km de la future voie. »
